**Dokumentation Grabenverlauf zur Kleinen Roth (Fotos vom 17.03.2025)**

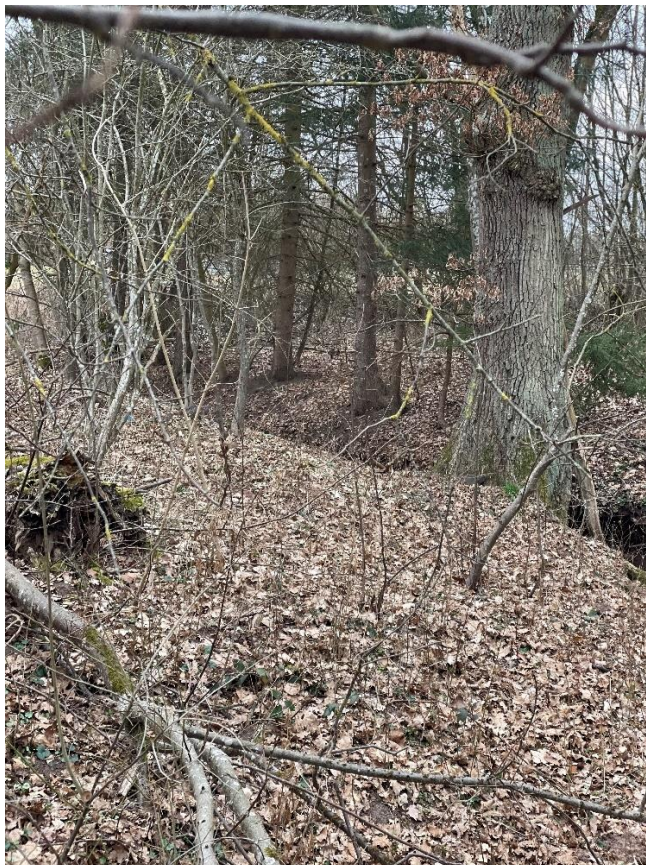
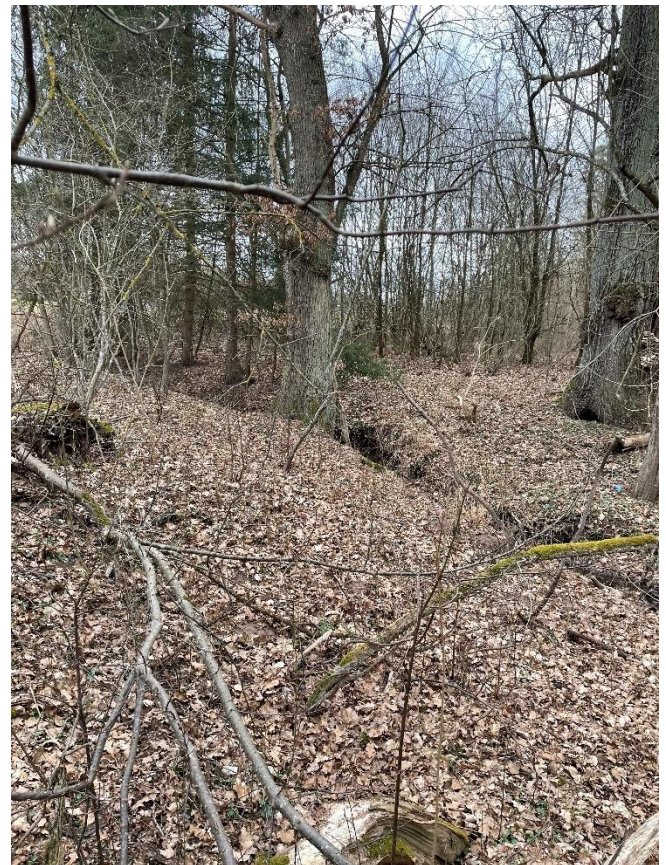
Bild 2: Kein Graben mehr sichtbar, Fließweg noch deutlich ausgebildet

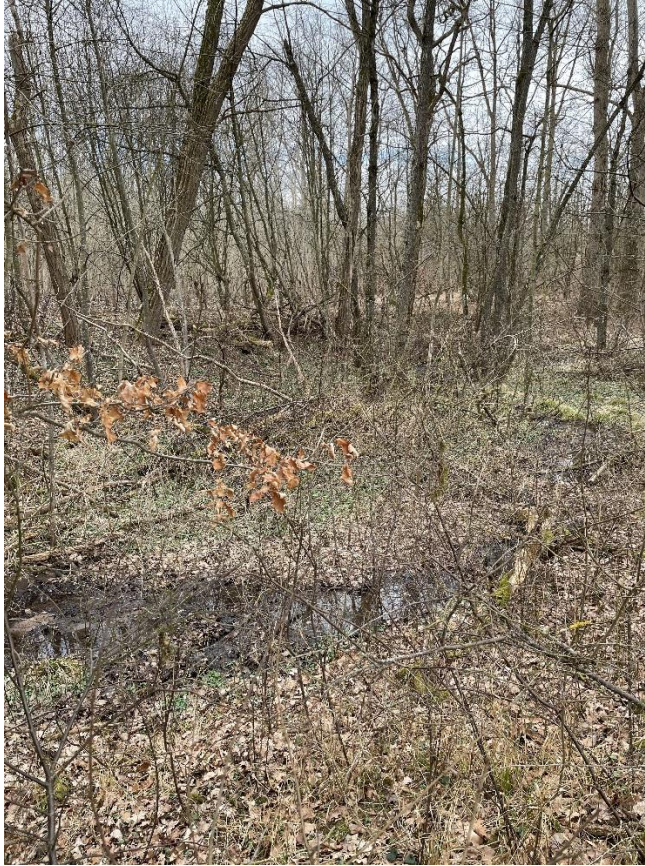
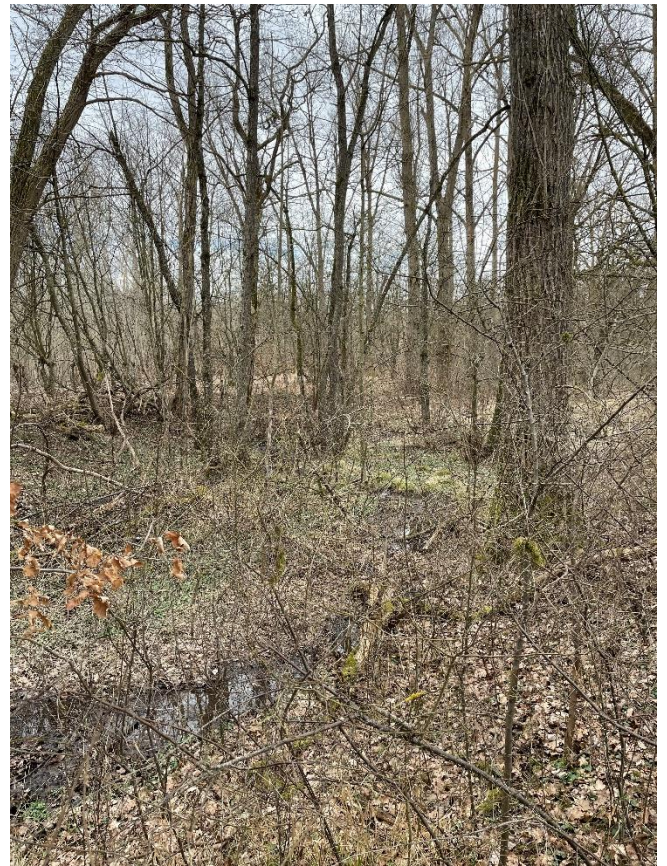
Bild 3: Kein Graben oder Fließweg mehr erkennbar

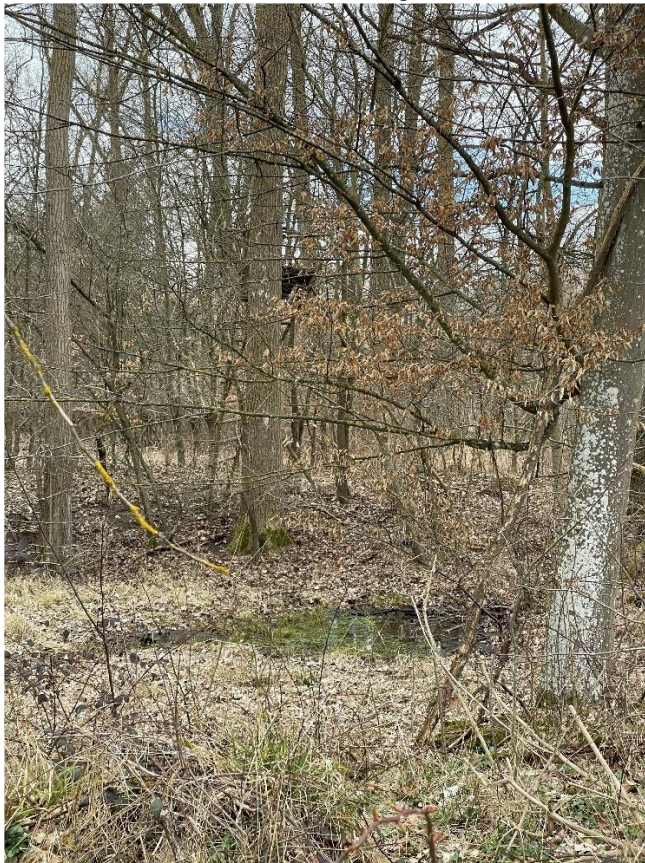
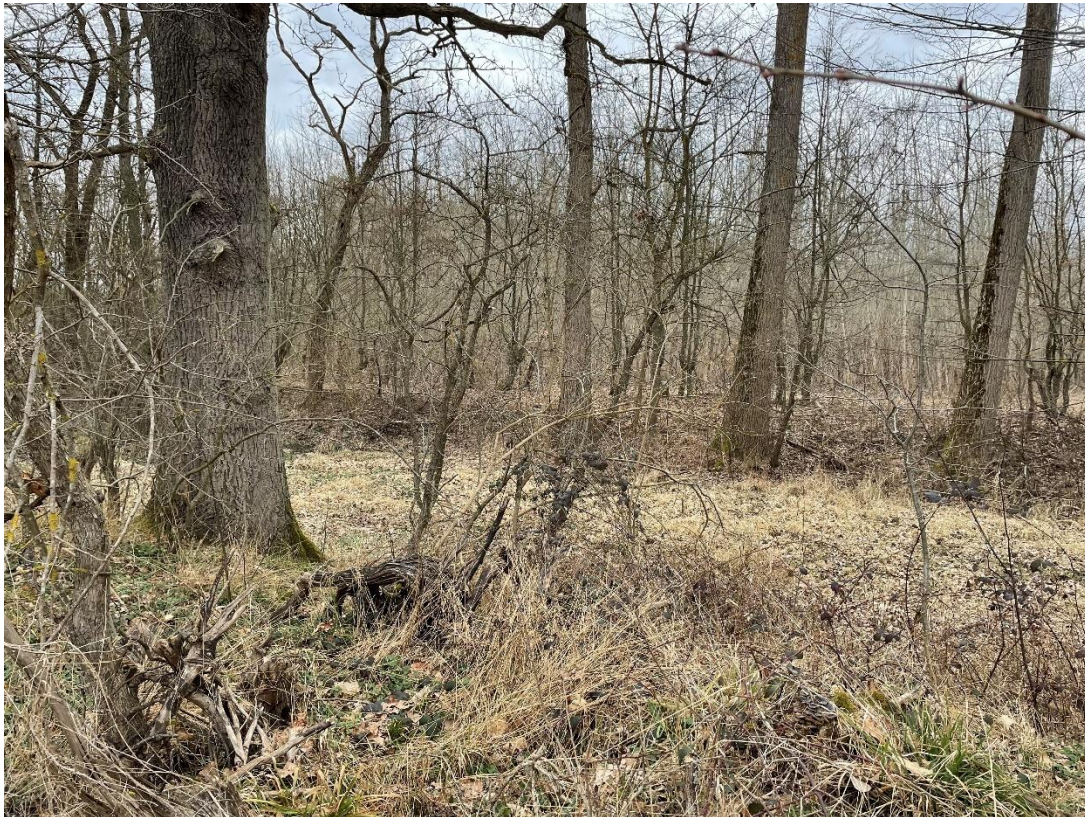
Zu Bild 3:

Bild 4: Kein Graben vorhanden, breiter bzw. in der Fläche verlaufender Fließweg

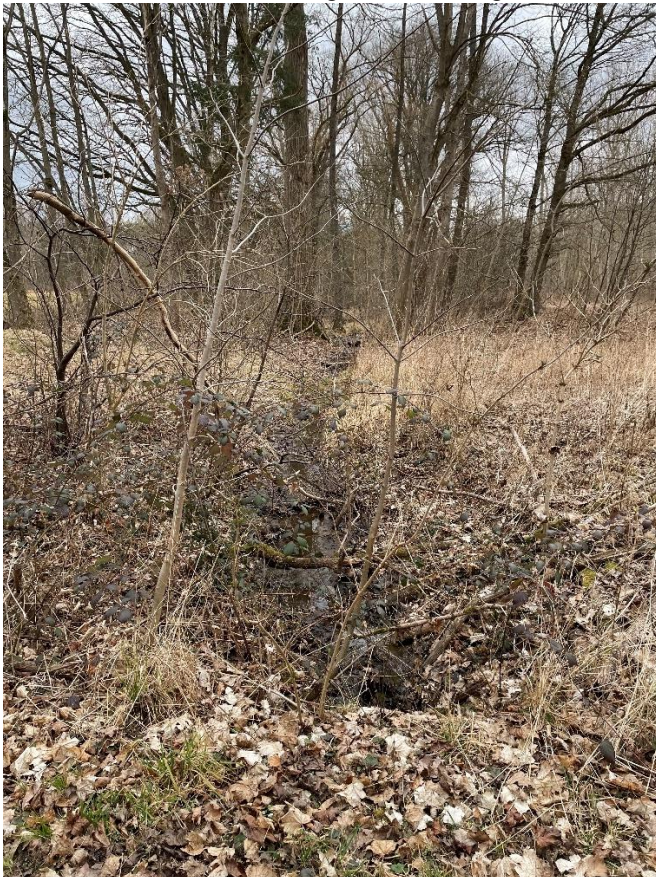
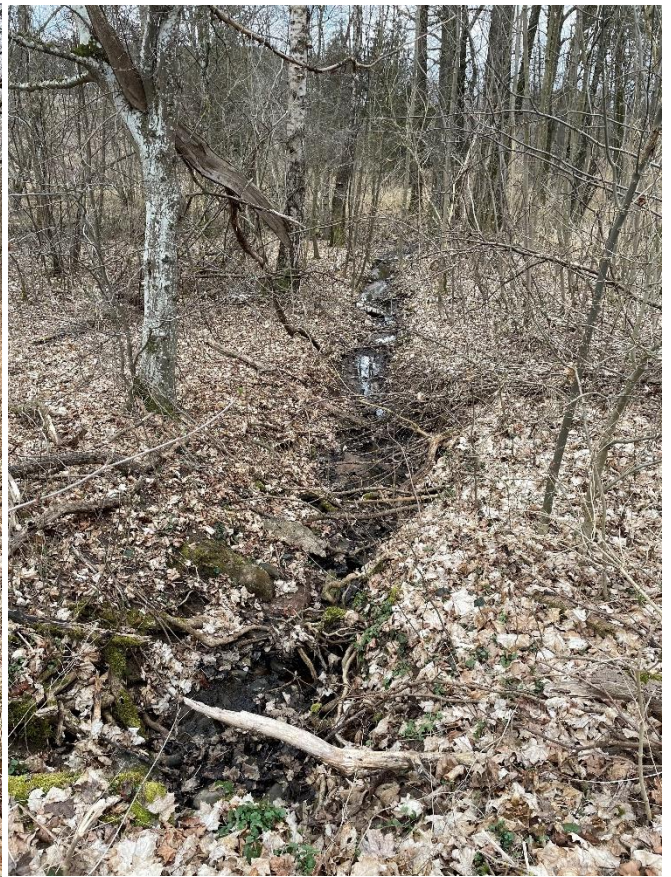
Bild 5: Graben und Fließweg deutlich ausgebildet

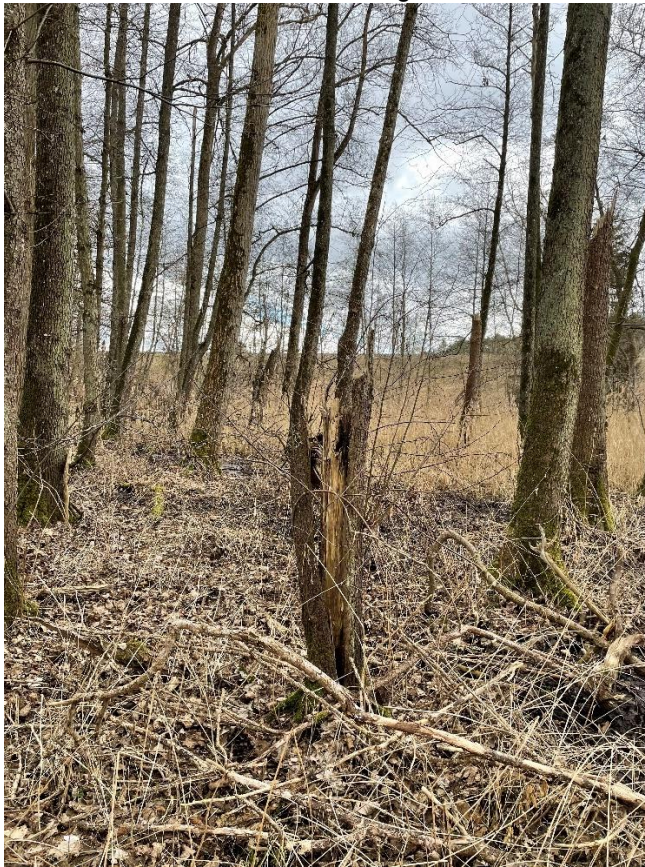
Bild 6: Kein Graben oder Fließweg mehr erkennbar, keine vernässten Flächen

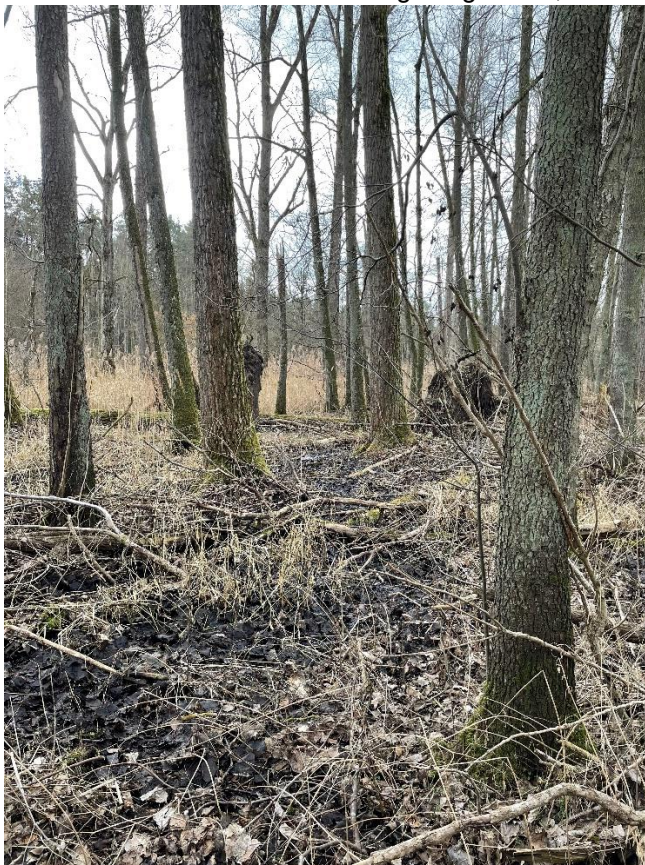
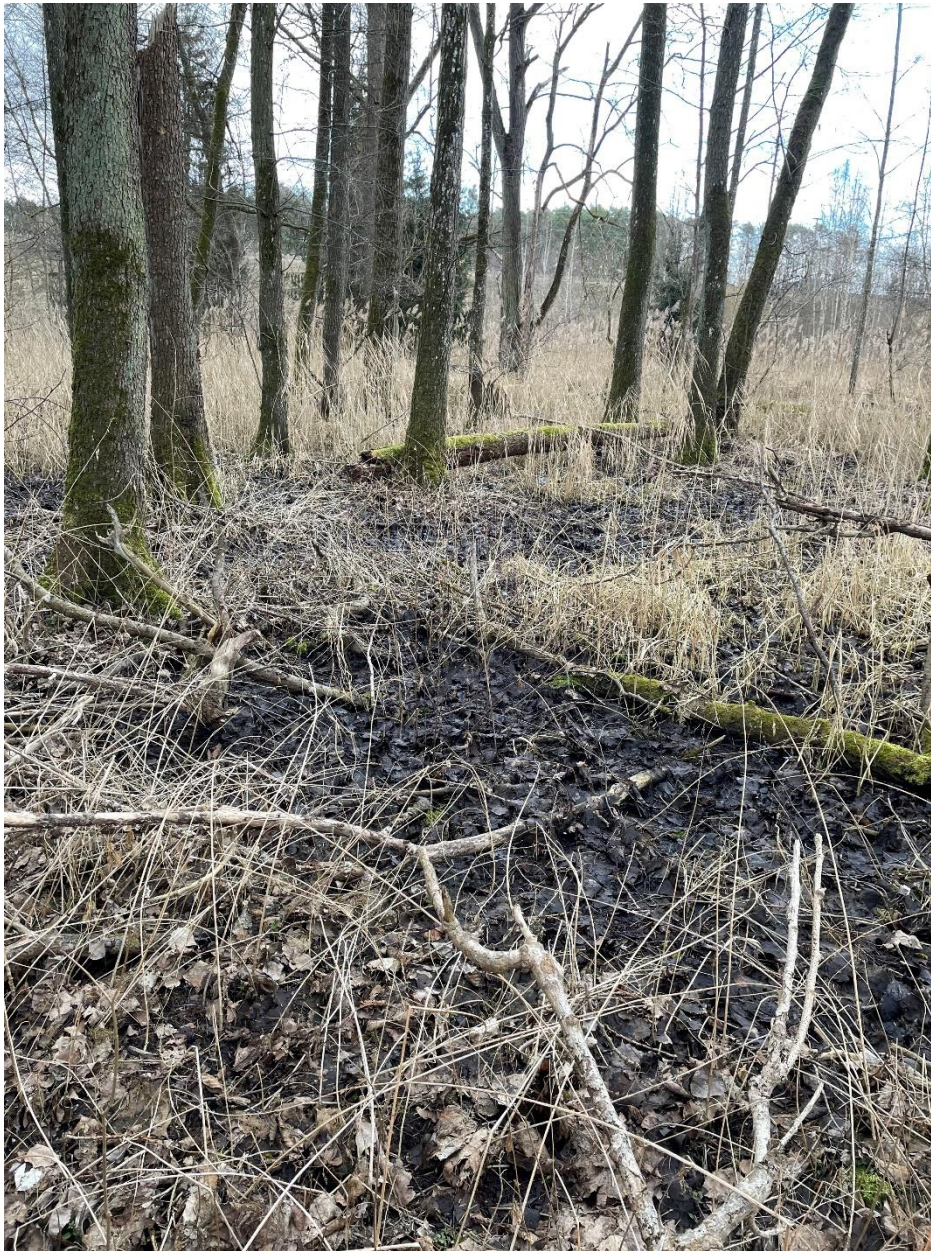
Zu Bild 7:

Bild 7: Kein Graben oder Fließweg ausgebildet, breitflächige und durchnässte Flächen vorhanden

Aufgrund des fehlenden Grabens ist kein eindeutiger Fließweg mehr ersichtlich. Die Einleitungsstelle in die *Kleine Roth* konnte daher nicht ermittelt werden.

Es wird von einer Versickerung ausgegangen. Die Sickerfläche ergibt sich aus der Topographie.
