Aus Alt mach Neu

Eine erfolgreiche Kernsanierung zum Effizienzhaus

Sanierung eines Gebäudes aus den 1910er-Jahren zum Effizienzhaus

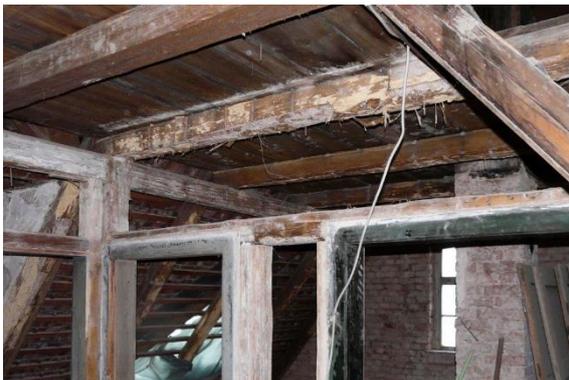
Aufgrund der schlechten baulichen Substanz musste der Dachstuhl komplett erneuert werden. In diesem Zuge wurden zusätzliche Dachflächenfenster verbaut und die Sparrendicke auf 20 cm erhöht. Die Dämmung zwischen den erhöhten Sparren (Dachbalken) erfolgte mittels eines flexiblen Faserdämmstoffes. Zusätzlich wurde eine 6 cm dicke Aufdach-Dämmung aus natürlichen Holzfaserdämmplatten angebracht. Ein behagliches Klima sowohl für den Sommer als auch den Winter wurde geschaffen. Aufgrund der hervorragenden Dämmeigenschaften konnten für diese Maßnahme Bundesfördermittel beantragt werden. (Abbildung 1 und 2)

Abbildung 1 Dachkonstruktion im Bestand

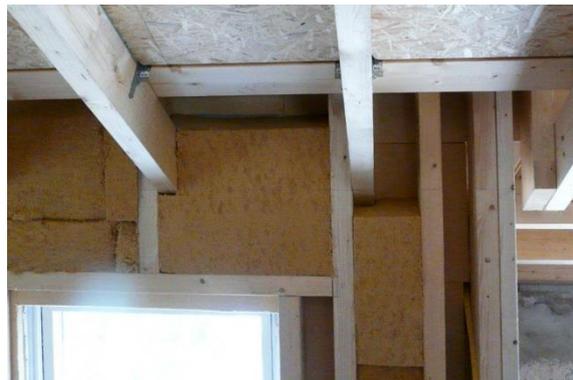
Abbildung 2 Neuer Dachstuhl mit Holzfaserdämmung

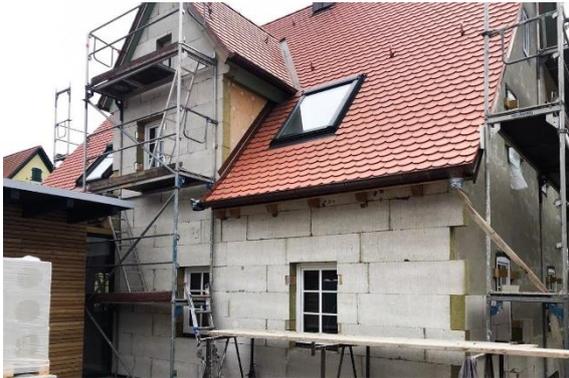
Das Mauerwerk besteht aus Vollziegel mit einer Stärke von ca. 30 cm. Diese Ziegel werden in Fachkreisen auch als Reichziegel bezeichnet. Durch den erhöhten Mörtelanteil besitzt ein solches Mauerwerk relativ schlechte Wärmedämmeigenschaften, gepaart mit entsprechend hoher Gefahr der

Abbildung 3 Dämmung mit Mineralwolle

Schimmelbildung. Das Ehepaar entschied sich deshalb, die Außenwände komplett mit einem Wärmedämmverbundsystem energetisch auf den aktuellen Stand der Technik zu sanieren. Zur Sanierung wurden Mineralwolle-Dämmplatten mit einer Stärke von 16 cm angebracht und verputzt. (Abbildung 3)

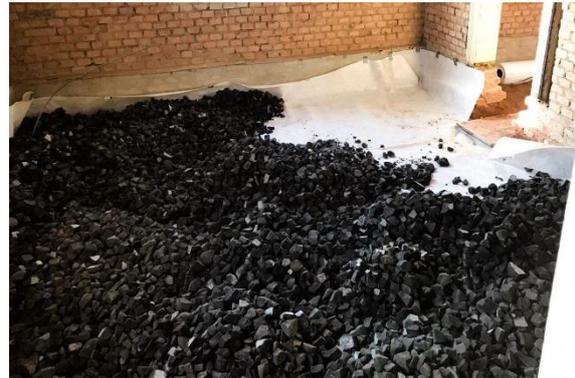
Abbildung 4 Dämmung unterhalb der Bodenplatte

Der vorhandene Boden im Erdgeschoß wurde komplett entfernt und mit einem neuen Unterbau aus verdichtetem Glasschaumschotter energetisch saniert. Dieses Material hat die Eigenschaft, kapillarbrechend zu sein, d.h. es trägt dazu bei, dass die Bodenplatte trocken bleibt. Durch die dämmende Eigenschaft kühlt die Bodenplatte bei Weitem nicht mehr so stark aus und die Behaglichkeit in den Wohnräumen steigt. (Abbildung 4)

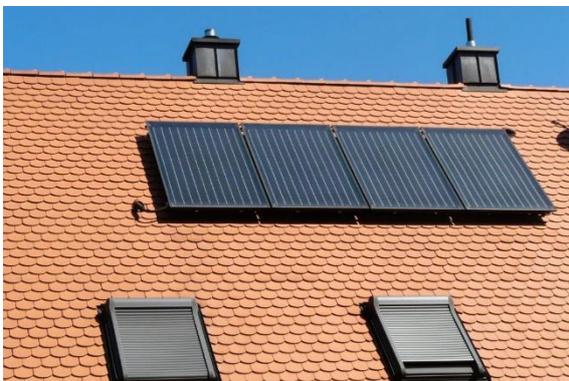
Abbildung 5 Thermische Solaranlage

Im Altbau wurden früher die Räumlichkeiten mit Einzelöfen, betrieben mit Öl, Holz bzw. Kohle, beheizt. Die sanierten Wohnräume sind nun mit Fußbodenheizung sowie teilweise mit Heizkörpern ausgestattet. Das Heizsystem wird mit einer thermischen Solaranlage (Abbildung 5), bestehend aus vier Flachkollektoren mit ca. 9,5 m² Fläche, unterstützt. Die produzierte Wärme wird in einem 960 Liter Pufferspeicher gespeichert und das Warmwasser über eine Frischwasserstation (Abbildung 6) erzeugt. Zusätzlich wurde, wie vielfach zum Zeitpunkt der Planung und Ausführung üblich, eine Brennwert-Gastherme installiert.
