Bericht Nr. 19021-B1-I

Entsorgungszentrum Franken – Gelände Regensburger Ring 26 Errichtung eines Betriebes zur zeitweiligen Lagerung (Zwischenlagerung) und zum Umschlag von nicht gefährlichen und gefährlichen Abfällen

Beurteilung der Dichtigkeit und Tragfähigkeit der bestehenden Asphaltbefestigung

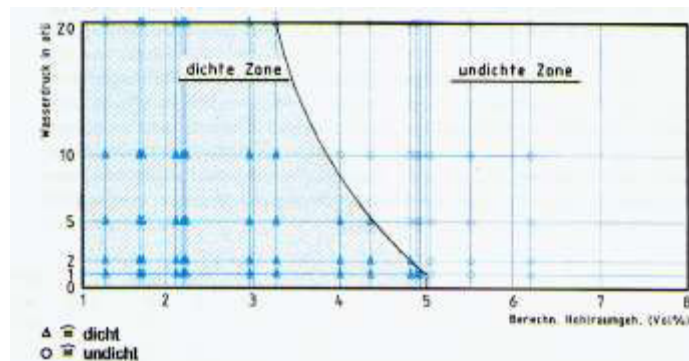
Zur Beurteilung der Dichtigkeit von Asphaltbefestigungen ist maßgeblich der Hohlraumgehalt zu betrachten. Untersuchungen von Haas et al. (Haas, H. und Bigar, R. 1973) zeigen den Zusammenhang der Dichtigkeit und des Hohlraumgehalts von Asphaltbefestigungen in Abhängigkeit des anstehenden Wasserdrucks (Abbildung 1). Demnach ist ab einem Hohlraumgehalt kleiner 3 Vol.-% die generelle Dichtigkeit gegeben. Berücksichtigt man den fehlenden Wasserdruck auf Asphaltbefestigungen, kann aus den Untersuchungsergebnissen eine abdichtende Wirkung schon bei kleiner 5 Vol.-% Hohlraumgehalt abgeleitet werden.

Abbildung 1: Ergebnisse der Wasserdichtigkeitsprüfungen an Probekörpern aus Asphaltbeton 0/12 mm (Haas et al.)

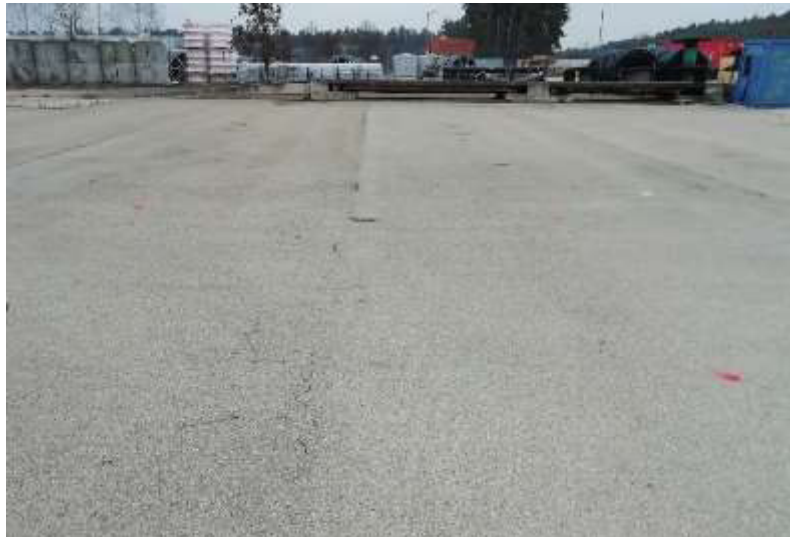
Es zeigte sich eine augenscheinlich homogene Asphaltfläche (im weiteren Verlauf: Hauptfläche) die den größten Teil der Grundstücksbefestigung einnimmt (Abbildung 2). Die Fläche besteht

aus in Nord-Süd-Richtung verlaufenden Fertigerbahnen mit je einer in West-Ost-Richtung verlaufenden Fertigerbahn am nördlichen und südlichen Ende der Fläche. Darin integriert finden sich der nachträgliche Verschluss von Gründungen einer abgebauten Lagerhalle (Abbildung 3) sowie weitere untergeordnete Teilflächen (Abbildung 4 und Abbildung 5). An das südöstliche Ende der Hauptfläche grenzt eine Nebenfläche mit größerem Erscheinungsbild (Abbildung 6). An das südliche Ende der Fläche grenzt ein asphaltiertes Regenrückhaltebecken.

Abbildung 2: augenscheinlich homogene Asphaltfläche die den größten Teil der Grundstücksbefestigung einnimmt (Hauptfläche)

Hauptfläche:

Die vorliegende Asphaltdeckschicht ist in ihrer Zusammensetzung sehr dicht. Ergebnisse von Laboruntersuchungen an stichpunktartig entnommenen Bohrkernproben belegen dies. Die systematische, zerstörungsfreie Prüfung bestätigt diese Einschätzung auch flächendeckend. Risse, Nähte und andere Durchdringungen sind teilweise als undicht zu bewerten. Die Schichtdicke der Asphaltdeckschicht, ermittelt an den stichpunktartig entnommenen Bohrkernproben in der

Hauptfläche, liegt in 4 von 7 Fällen zwischen 3 und 4 cm und in 2 Fällen unter 3 cm. Damit wird die empfohlene Schichtdicke von 4 cm nur in einem von 7 Fällen erreicht. .

Die bestehende Asphaltbefestigung wird aufgrund der nicht ausreichenden Schichtdicke eingestuft als für primäre Dichtschicht nicht geeignet.

Nach entsprechender Sanierung und partieller Instandsetzung wäre unserer Meinung nach die vorhandene Asphaltdeckschicht aus technischer Sicht jedoch als sekundäre Barriere geeignet, wenn sie mit einer dichten Asphaltdeckschicht mit einer Schichtdicke von 5 cm überbaut wird. Durch die Vergrößerung der Schichtdicke von 4 auf 5 cm soll die nicht ausreichende Dicke der darunterliegenden, vorhandenen Asphaltenschicht ausgeglichen werden.

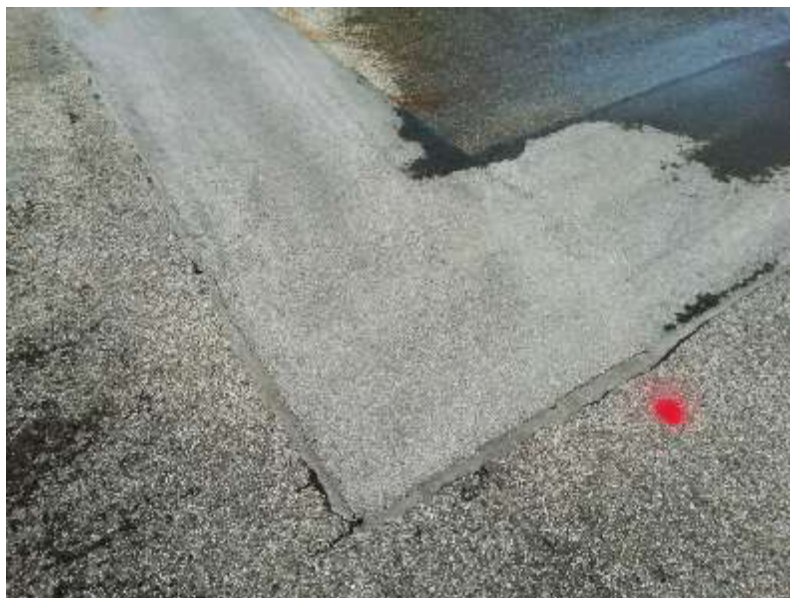
Abbildung 3: nachträglicher Verschluss der Gründungen einer abgebauten Lagerhalle

Die Ergebnisse der Laboruntersuchungen am Bohrkern BK 07 zeigen eine Deckschicht von 4,5 cm bei einem Hohlraumgehalt von 3,9 Vol.-%. Ein Verbund zur hohlraumreichen Tragschicht (11,4 Vol.-%) ist nicht vorhanden. Die festgestellten Eigenschaften sind typisch für Flächen mit Handeinbau und nicht als dichtende Schicht anzusehen.

Der Handeinbau im Bereich des Verschlusses von Gründungen sowie untergeordnete Flächen (Abbildungen 3 bis 5) wurden aufgrund der zwischenzeitlich gewonnenen Erkenntnisse nicht beprobt.

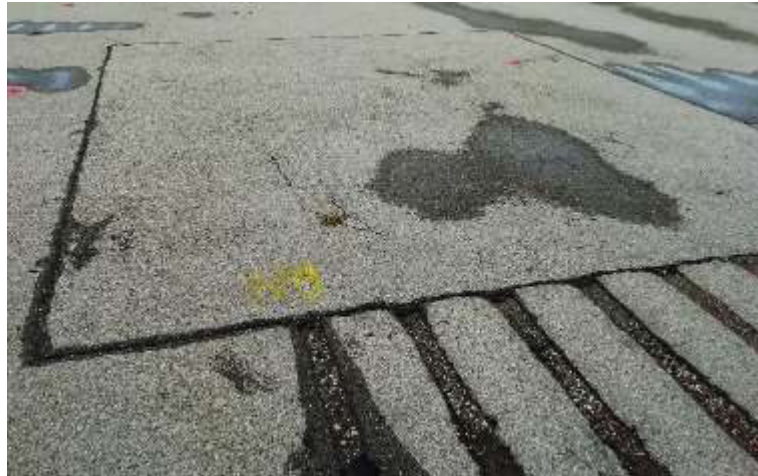
Abbildung 4: untergeordnete Teilfläche Asphalt

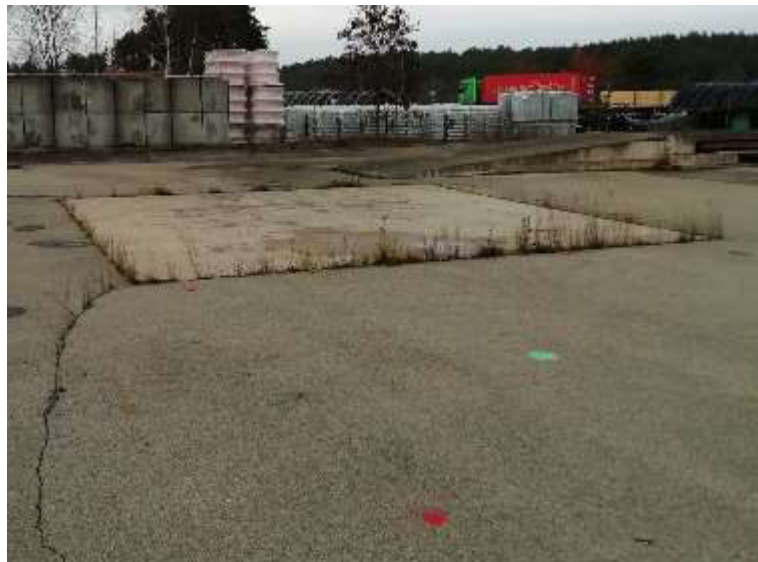
Abbildung 5: untergeordnete Teilfläche Beton

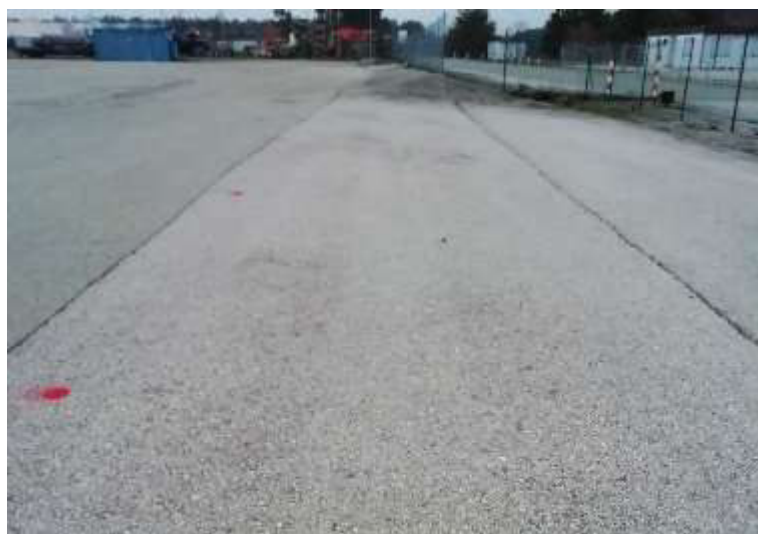
Abbildung 6: Nebenfläche mit Tragschichtmaterial

Die Ergebnisse der Laboruntersuchungen an der Probe BK 08 zeigen, dass es sich bei dem Material um eine Tragschicht handelt, die im vorliegenden Fall als Trag-Deckschicht dient. Unter der Annahme, dass als Bindemittel ein Straßenbaubitumen 50/70 verwendet wurde, zeigt sich ein der Nutzungsdauer entsprechender Erweichungspunkt Ring und Kugel von 64,0 °C, welcher auf eine moderate Alterung des Bitumens hindeutet.

Die Schichtdicke liegt mit 15,7 cm über dem vorgegebenen Zielwert von 10 cm für dichte Asphalttragschichten.

Der berechnete Hohlraumgehalt liegt bei 4,1 Vol.-% und somit knapp über dem in Abschnitt 2 formulierten Zielwert für dichte Tragschichten von 4,0 Vol.-%.

Keine der vorliegenden Nebenflächen kann abschließend als flächendeckend dicht beurteilt werden.

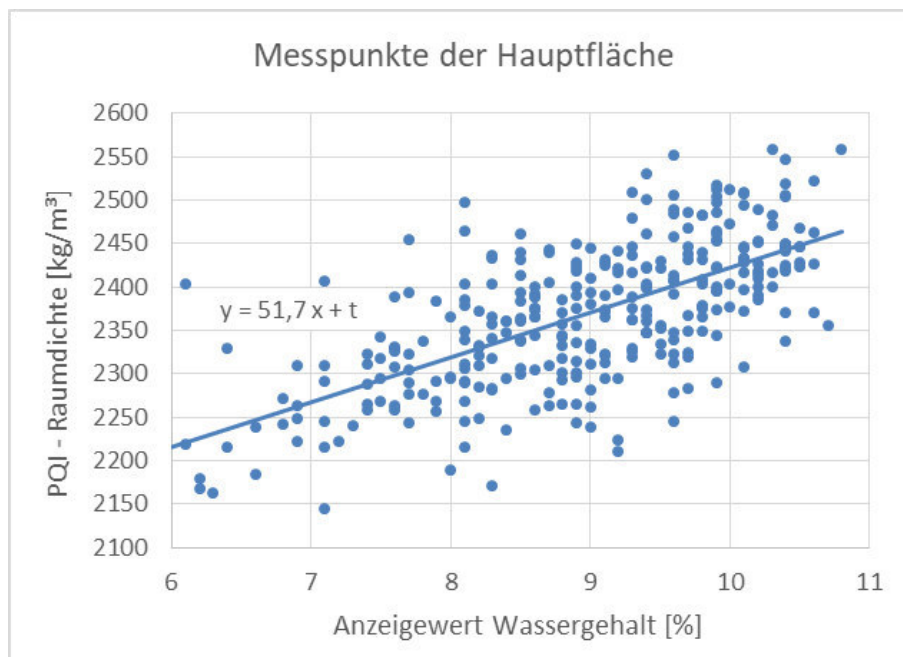
Da bereits am Vor-Ort-Termin eine deutliche Abhängigkeit der Raumdichtemesswerte vom angegebenen Wassergehalt zu erkennen war, wurde zunächst eine Korrelation zwischen den Wassergehalten und den Messwerten der Raumdichte untersucht. Dazu wurden die 319 Messpunkte in der Hauptfläche betrachtet. Die Wassergehalte liegen dabei zwischen 6 % und 11 %, die angezeigten Raumdichtewerte zwischen 2150 kg/m³ und 2600 kg/m³. Die Auswertung zeigt die Tendenz eines linearen Zusammenhangs zwischen Wassergehalt und Raumdichte-Messwert (vgl. Abbildung 7). Um Vergleichbarkeit zwischen den Messwerten herzustellen wurden daher Messwerte anhand des Ergebnisses der Korrelationsbetrachtung auf einen fiktiven mittleren Wassergehalt von 9 % umgerechnet. Die so erhaltenen korrigierten Raumdichte-Messwerte bilden die Grundlage der weiteren Betrachtung.

Abbildung 7: Korrelation der in der zerstörungsfreien Messung angezeigten Werte für Raumdichte und Wassergehalt

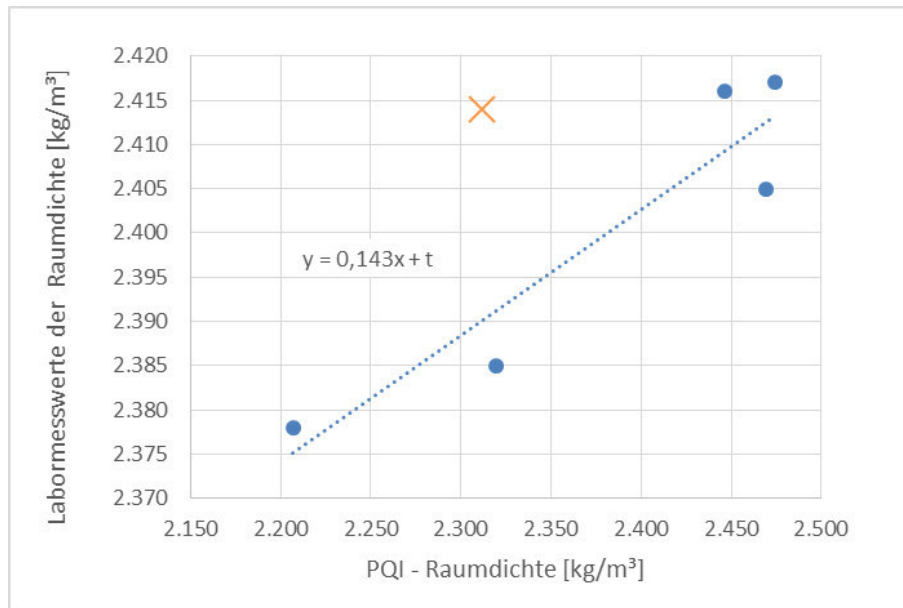
Von den sechs Wertepaaren wurde eines als Ausreißer gekennzeichnet und für die Kalibrierung verworfen (vgl. Abbildung 8). Anhand der nachträglichen Kalibrierung wurden die vom Wassereinfluss korrigierten Werte auf die endgültigen Ergebniswerte umgerechnet.

Abbildung 8: Korrelationsbetrachtung der Raumdichten aus Laborprüfung und zerstörungsfreier Messung mit der PQL-Sonde

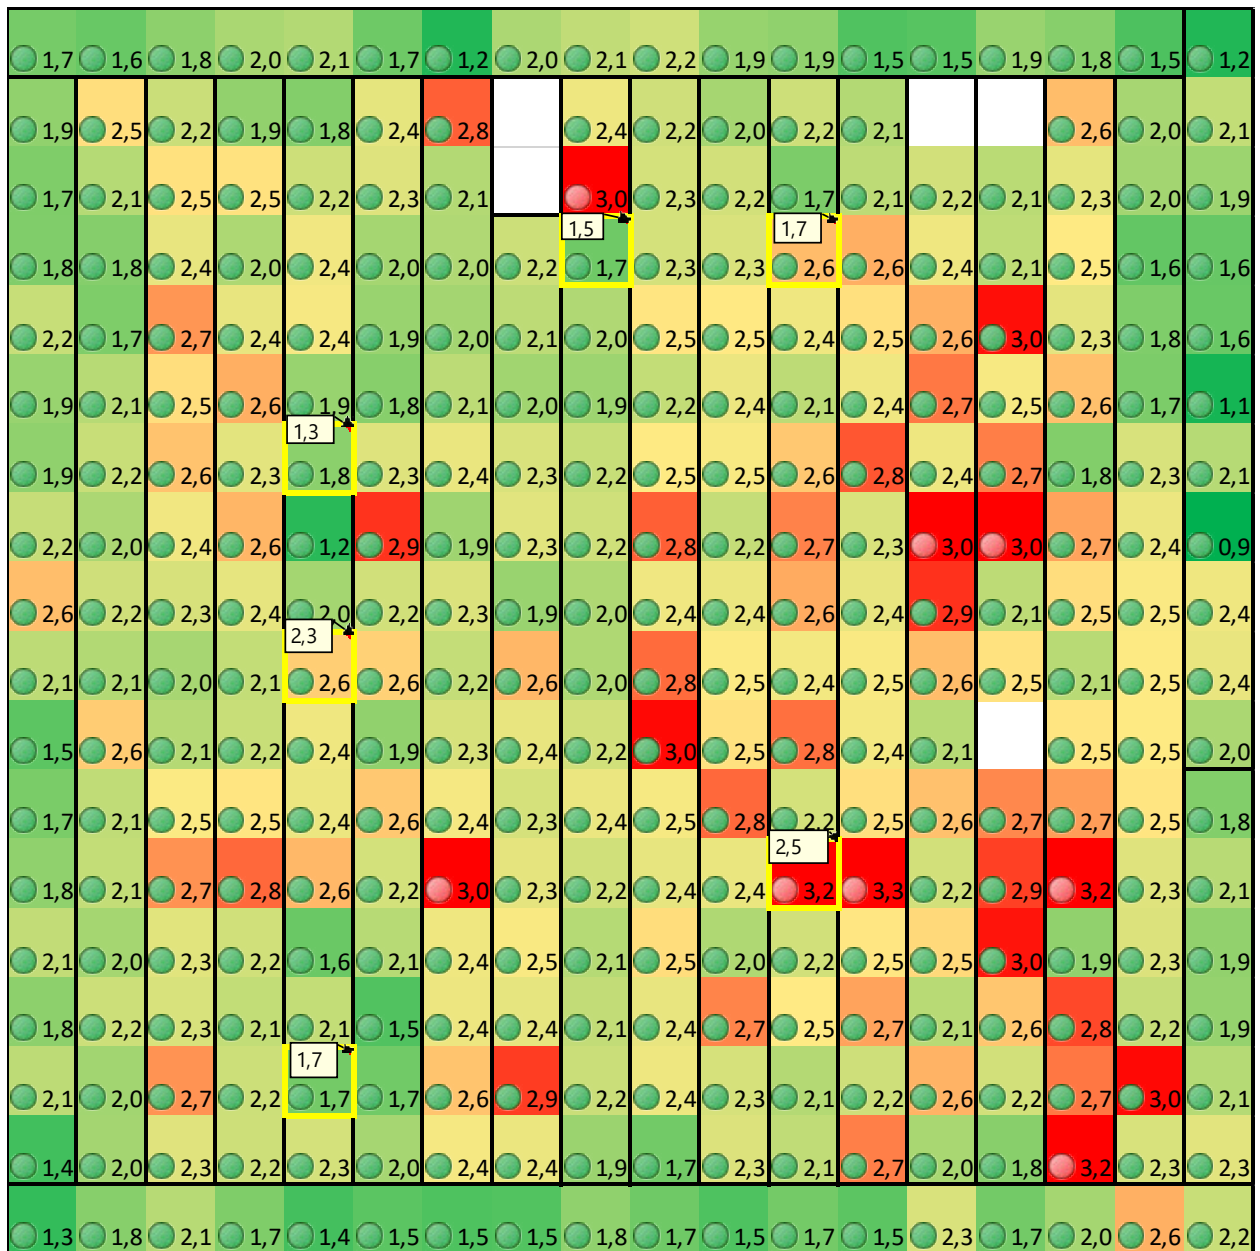
Mit Bezug auf den Mittelwert der errechneten Rohdichten an den Bohrkernen der Hauptfläche wurden aus den Ergebnissen der zerstörungsfreien Raumdichtemessung zu erwartende Hohlraumgehalte berechnet und im Flächenraster dargestellt (vgl. Abbildung 9). Dabei ist für jeden Messpunktabschnitt der errechnete Hohlraumgehalt in Vol.-% angegeben. Die schwarz umrahmten Einheiten stellen Fertigerbahnen dar. Gelb umrahmte Flächen markieren Messpunktabschnitte mit Bohrkernentnahme. Darin wird zusätzlich weiß hinterlegt der am zugehörigen Bohrkern gemessene Hohlraumgehalt in Vol.-% angegeben. Weiße Lücken stellen nicht gemessene Nebenflächen dar.

Anhand der Wertepaare in den Feldern mit Bohrkernentnahme ist erkennbar, dass die statistisch ermittelten Ergebnisse für den Hohlraumgehalt auf der sicheren Seite liegen.

Abbildung 9: Flächenrasterdarstellung der zerstörungsfrei ermittelten Hohlraumgehalte

Zur Überprüfung der Spreizung und Sicherstellung der flächendeckenden Dichtigkeit wird ggf. eine abschließende Bohrkernuntersuchung in zwei Flächen mit rechnerischem Hohlraumgehalt > 3,0 Vol.-% empfohlen.

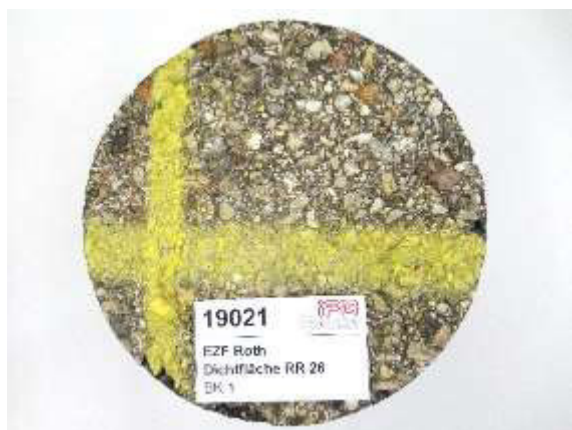
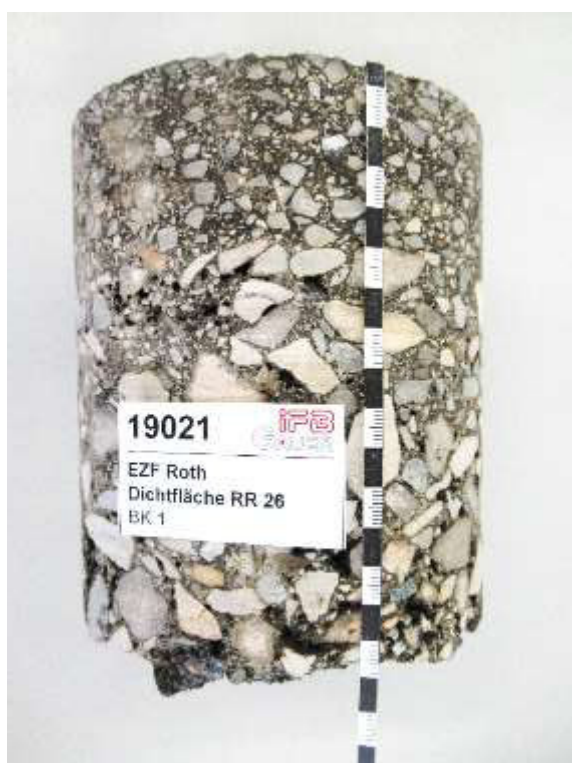
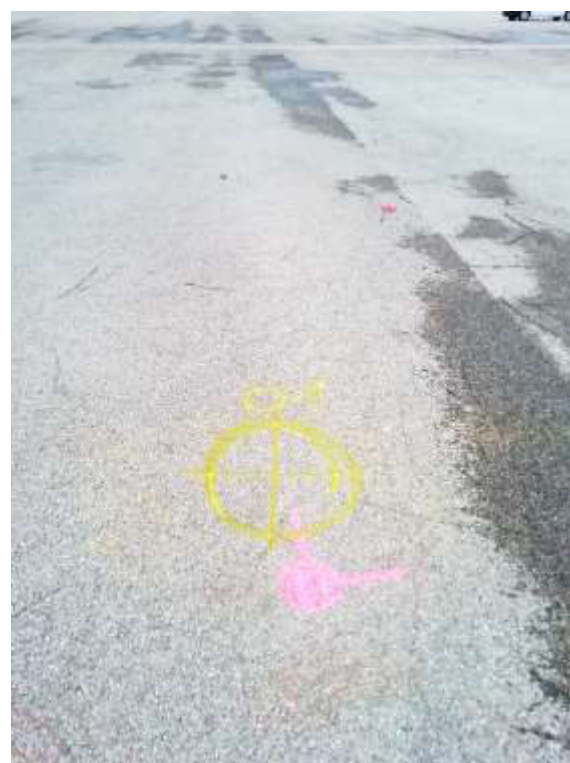
Entnahmestelle	BK 01	Deckschicht	Tragschicht
Schichtdicke	[cm]	4,6	12,2
Raumdichte	[g/cm ³]	2,405	2,366
Rohdichte	[g/cm ³]	2,447	2,532
Hohlraumgehalt	[Vol.%]	1,7	6,6
Risstiefe	[cm]

Abbildung 1.1: Bohrkern 1

Abbildung 1.2: Bohrkernprofil 1

Abbildung 1.3: Entnahmestelle 1

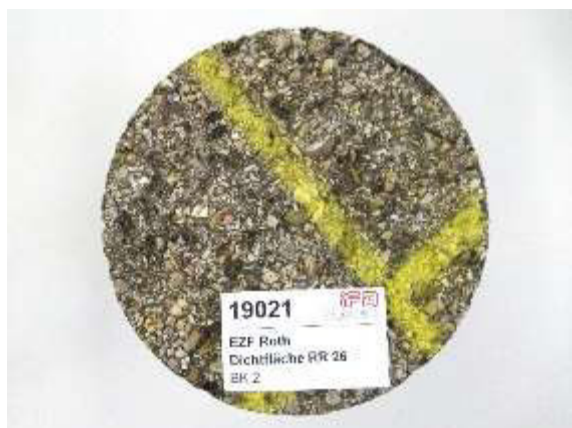
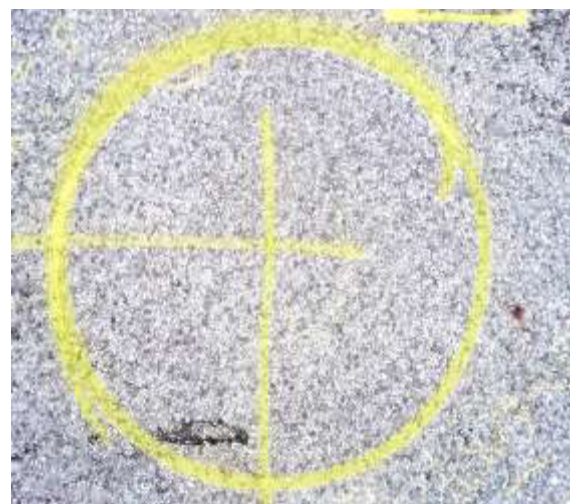
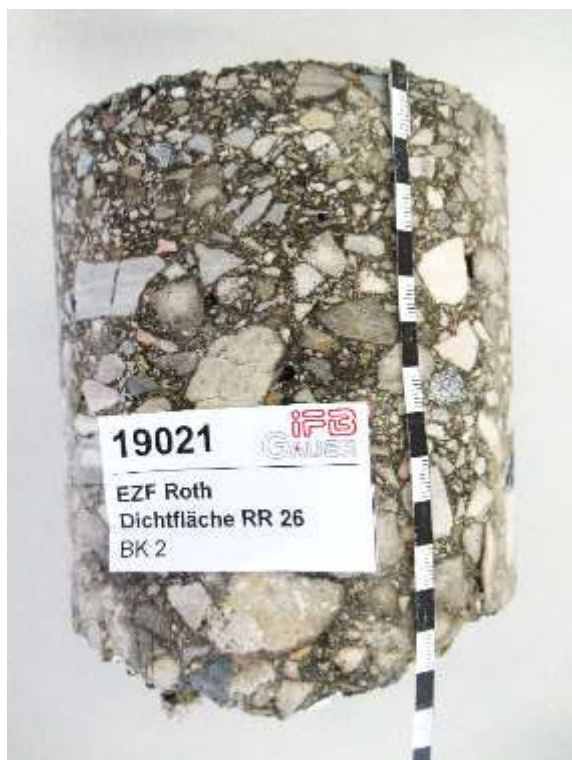
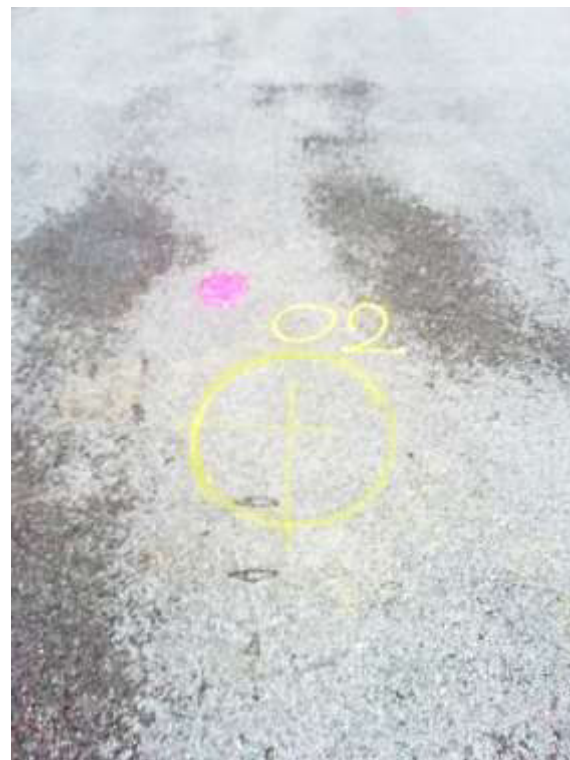
Entnahmestelle	BK 02	Deckschicht	Tragschicht
Schichtdicke	[cm]	3,6	10,6
Raumdichte	[g/cm ³]	2,405	2,440
Rohdichte	[g/cm ³]	2,447	2,523
Hohlraumgehalt	[Vol.%]	1,7	3,3
Risstiefe	[cm]

Abbildung 2.1: Bohrkern 2

Abbildung 2.3: Detail Entnahmestelle 2

Abbildung 2.2: Bohrkernprofil 2

Abbildung 2.4: Entnahmestelle 2

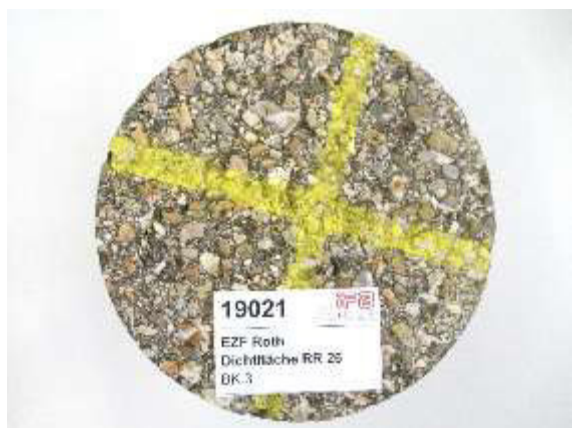
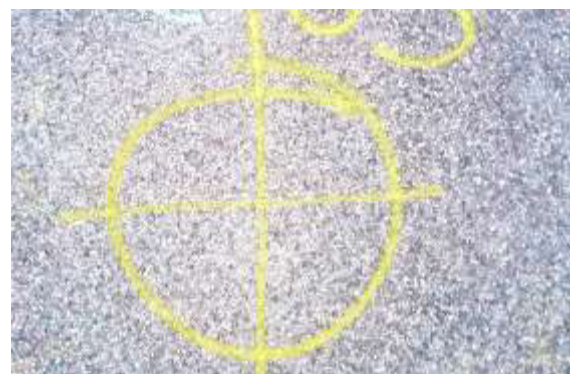
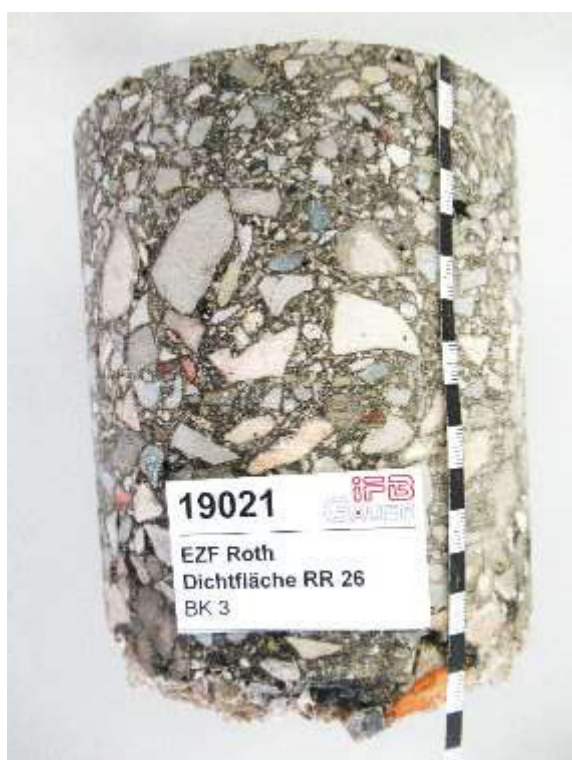
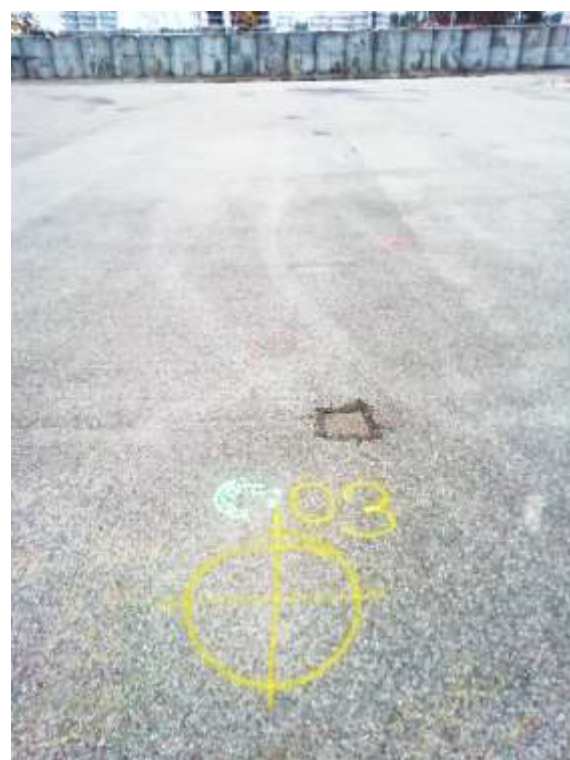
Entnahmestelle	BK 03	Deckschicht	Tragschicht
Schichtdicke	[cm]	3,2	11,9
Raumdicke	[g/cm ³]	2,416	2,408
Rohdicke	[g/cm ³]	2,448	2,532
Hohlraumgehalt	[Vol.%]	1,3	4,9
Risstiefe	[cm]

Abbildung 3.1: Bohrkern 3

Abbildung 3.3: Detail Entnahmestelle 3

Abbildung 3.2: Bohrkernprofil 3

Abbildung 3.4: Entnahmestelle 3

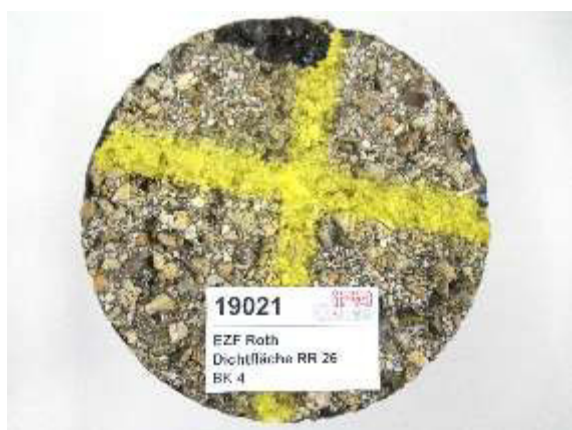
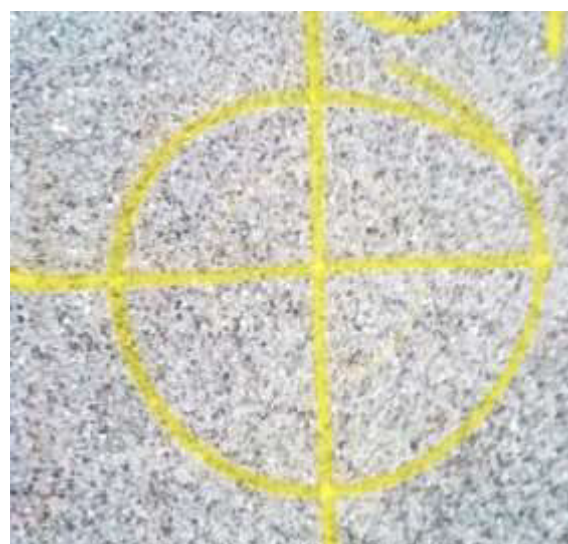
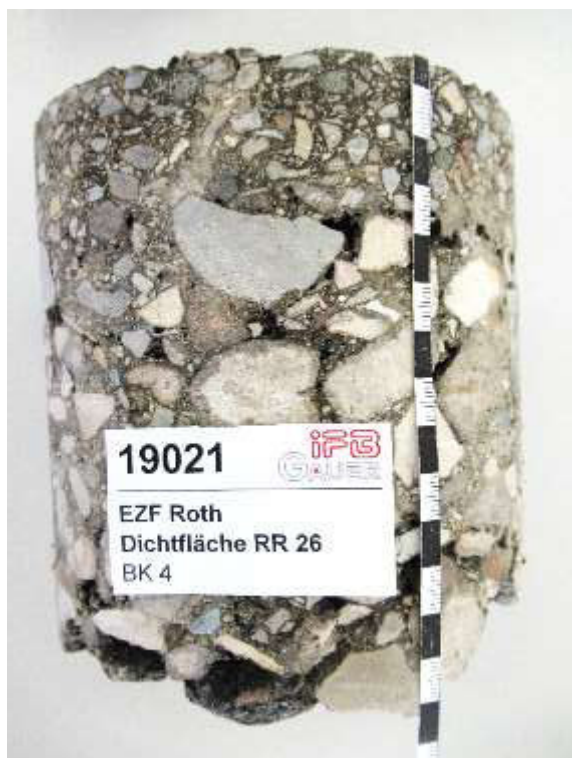
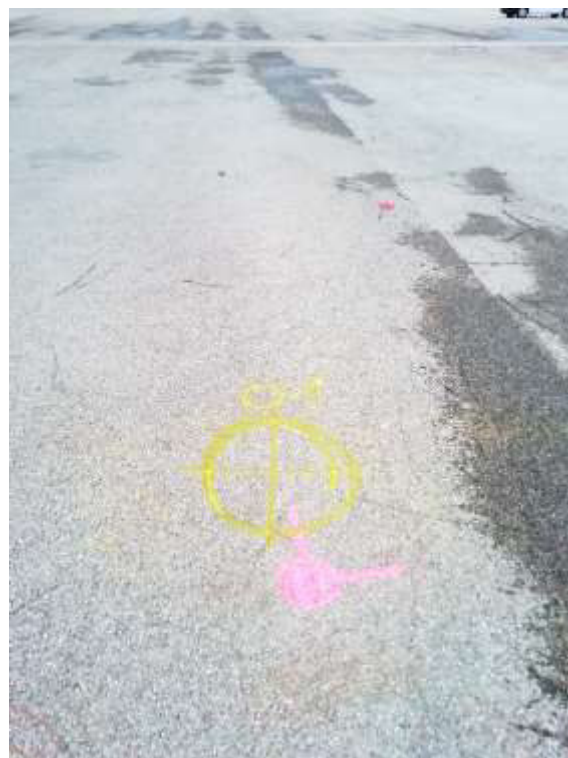
Entnahmestelle	BK 04	Deckschicht	Tragschicht
Schichtdicke	[cm]	2,9	11,9
Raumdicke	[g/cm ³]	2,417	2,335
Rohdicke	[g/cm ³]	2,455	2,534
Hohlraumgehalt	[Vol.%]	1,5	7,9
Risstiefe	[cm]

Abbildung 4.1: Bohrkern 4

Abbildung 4.3: Detail Entnahmestelle 4

Abbildung 4.2: Bohrkernprofil 4

Abbildung 4.4: Entnahmestelle 4

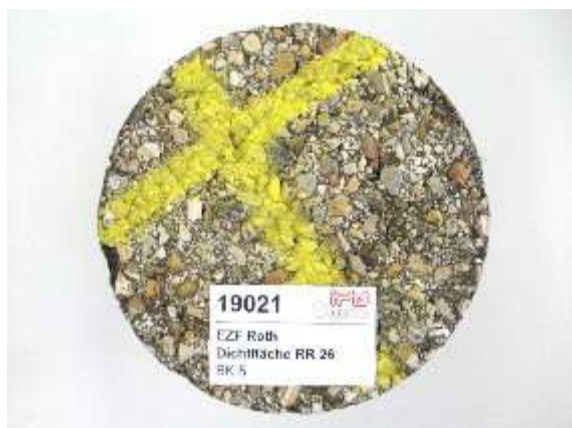
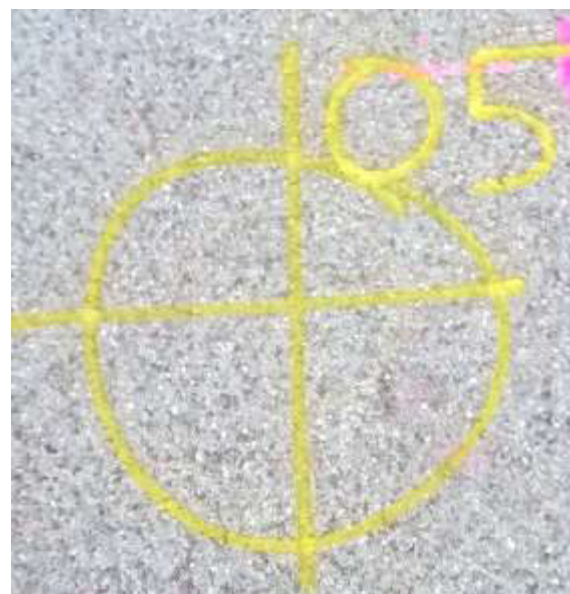
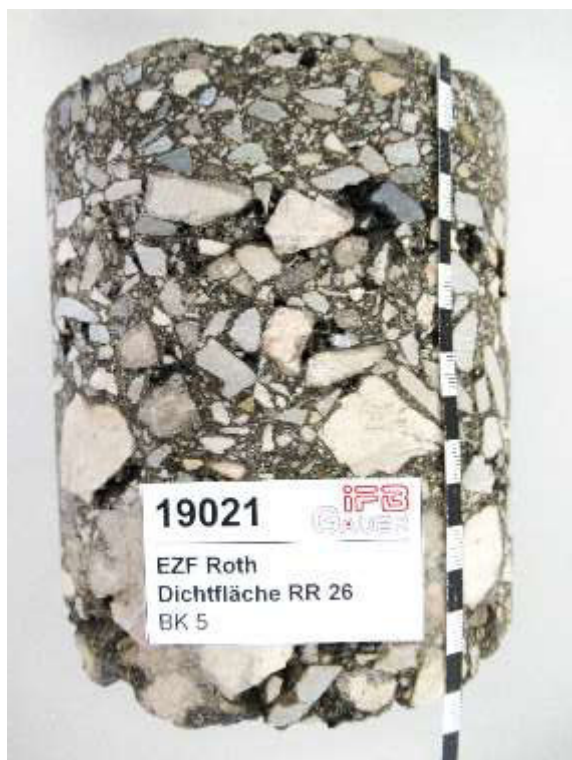
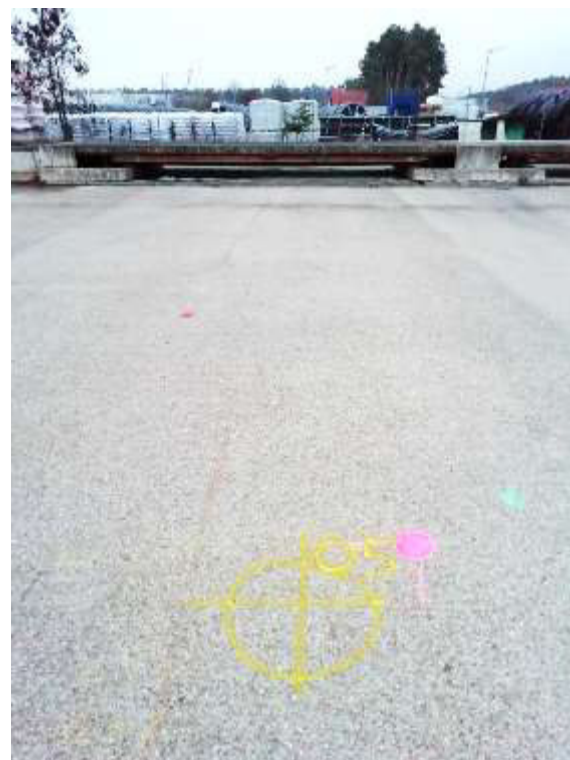
Entnahmestelle	BK 05	Deckschicht	Tragschicht
Schichtdicke	[cm]	3,1	12,2
Raumdichte	[g/cm ³]	2,414	2,336
Rohdichte	[g/cm ³]	2,455	2,518
Hohlraumgehalt	[Vol.%]	1,7	7,2
Risstiefe	[cm]

Abbildung 5.1: Bohrkern 5

Abbildung 5.3: Detail Entnahmestelle 5

Abbildung 5.2: Bohrkernprofil 5

Abbildung 5.4: Entnahmestelle 5

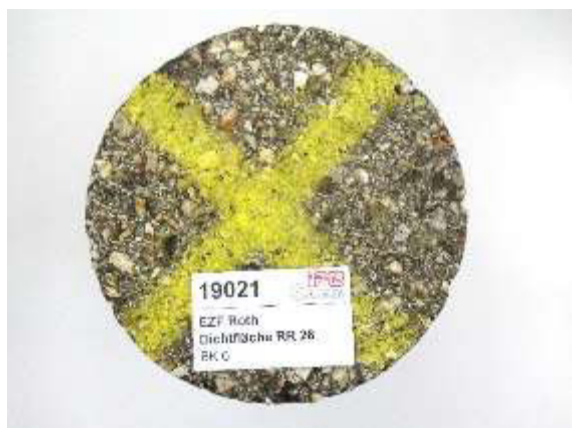
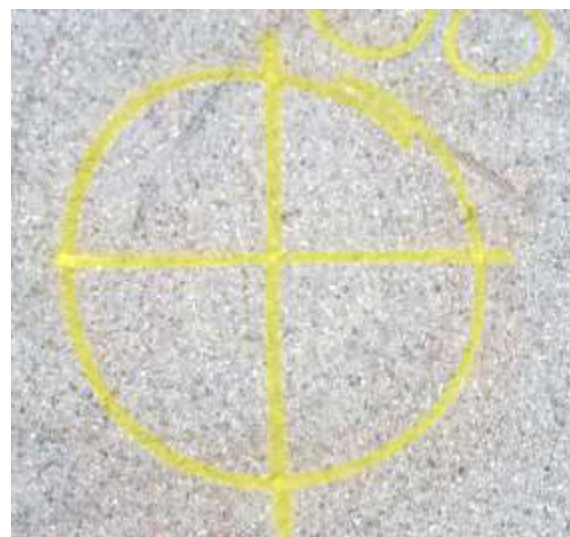
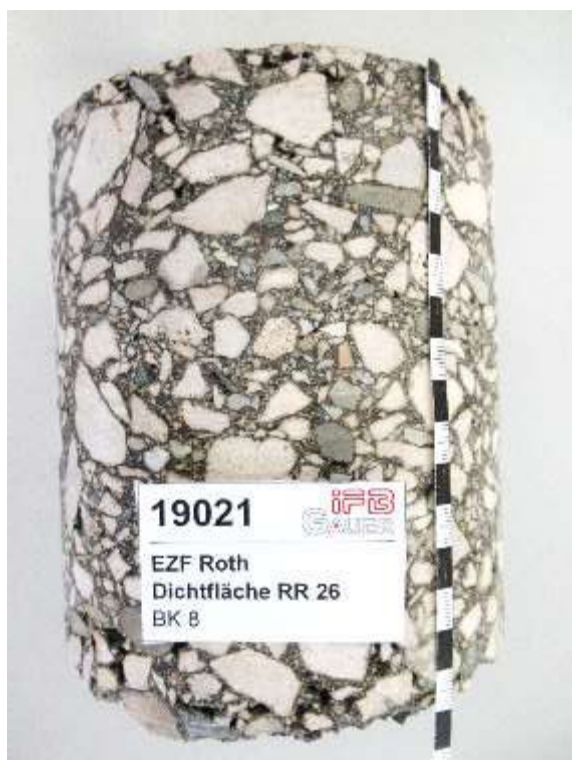
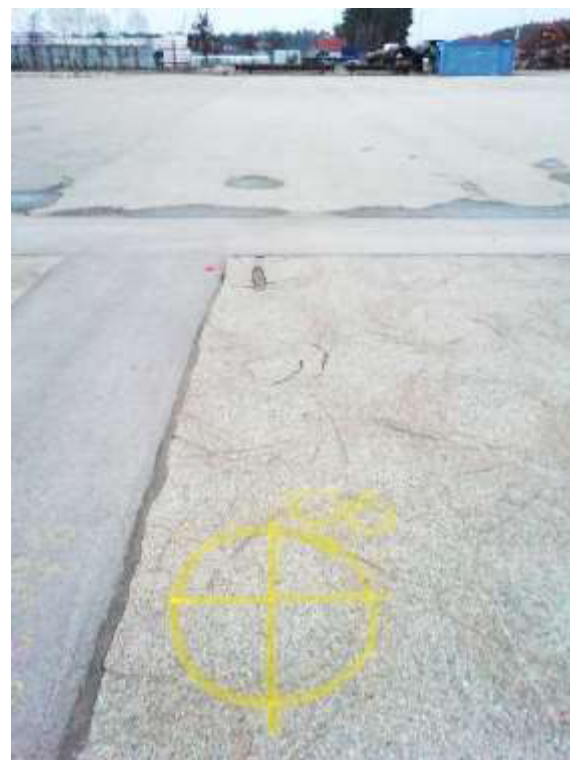
Entnahmestelle	BK 06	Deckschicht	Tragschicht
Schichtdicke	[cm]	3,3	13,0
Raumdicke	[g/cm ³]	2,378	2,328
Rohdicke	[g/cm ³]	2,440	2,573
Hohlraumgehalt	[Vol.%]	2,5	9,5
Risstiefe	[cm]

Abbildung 6.1: Bohrkern 6

Abbildung 6.3: Detail Entnahmestelle 6

Abbildung 6.2: Bohrkernprofil 6

Abbildung 6.4: Entnahmestelle 6

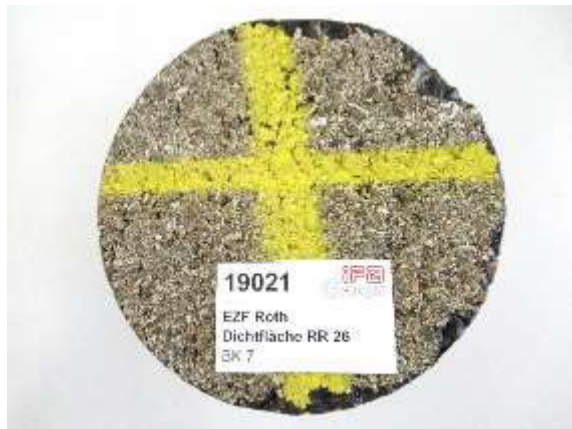
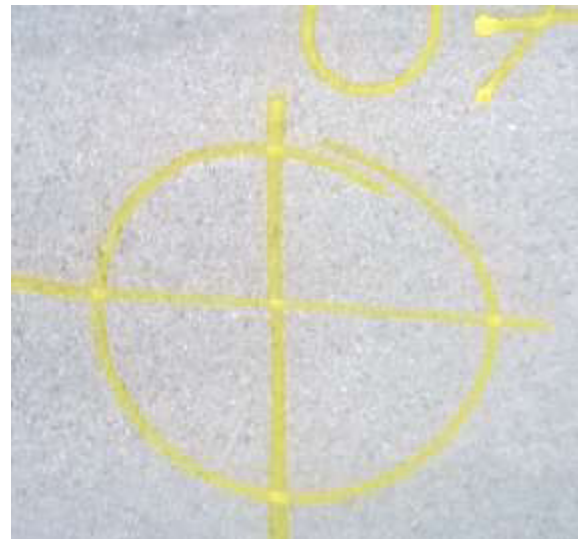
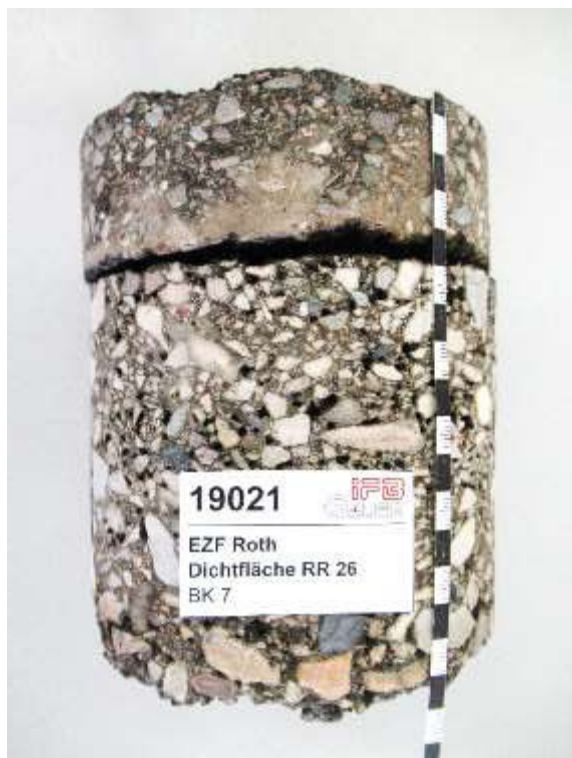
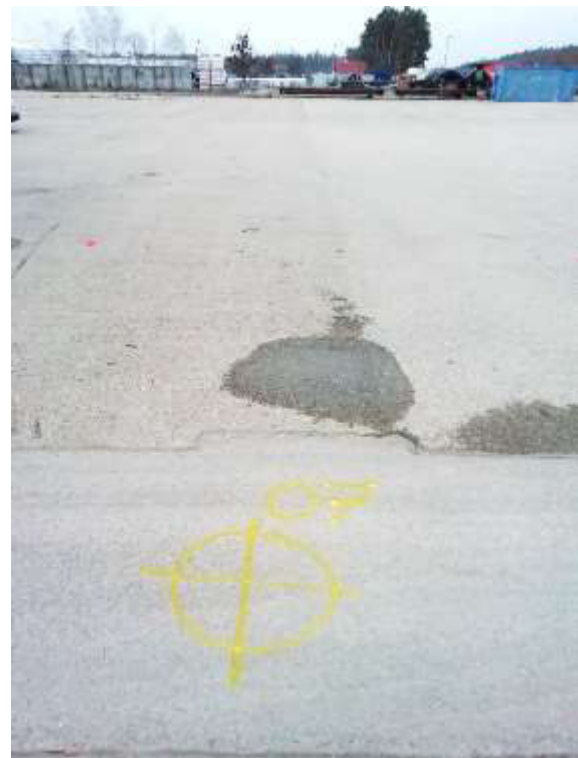
Entnahmestelle	BK 07	Deckschicht	Tragschicht
Schichtdicke	[cm]	4,5	11,9
Raumdicke	[g/cm ³]	2,346	2,215
Rohdicke	[g/cm ³]	2,440	2,501
Hohlraumgehalt	[Vol.%]	3,9	11,4
Risstiefe	[cm]		
Bemerkung	kein Schichtenverbund

Abbildung 7.1: Bohrkern 7

Abbildung 7.3: Detail Entnahmestelle 7

Abbildung 7.2: Bohrkernprofil 7

Abbildung 7.4: Entnahmestelle 7

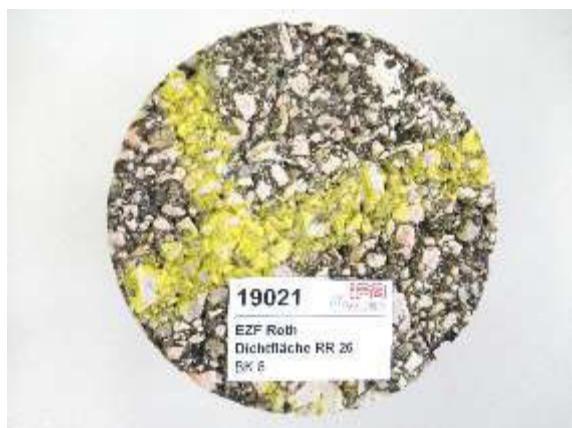
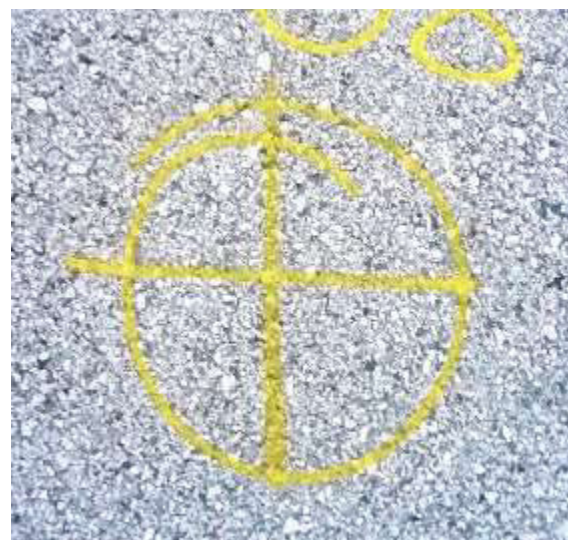
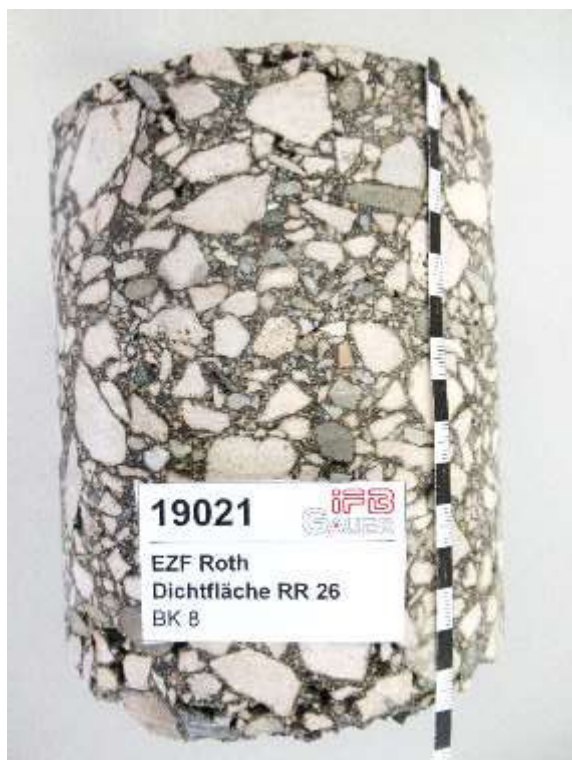
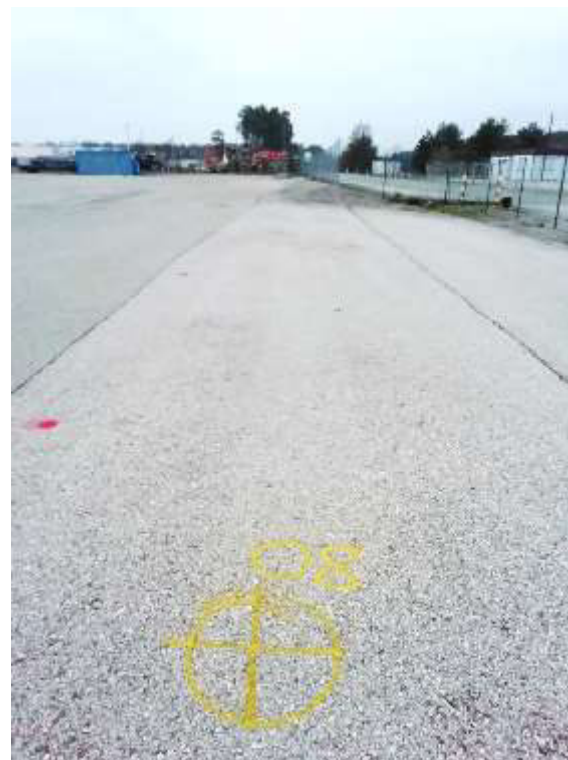
Entnahmestelle	BK 08		Tragschicht
Schichtdicke	[cm]		15,7
Raumdicke	[g/cm ³]		2,403
Rohdicke	[g/cm ³]		2,506
Hohlraumgehalt	[Vol.%]		4,1
Risstiefe	[cm]

Abbildung 8.1: Bohrkern 8

Abbildung 8.3: Detail Entnahmestelle 8

Abbildung 8.2: Bohrkernprofil 8

Abbildung 8.4: Entnahmestelle 8

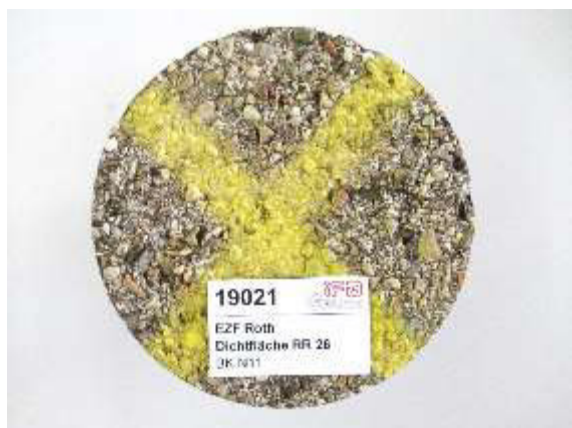
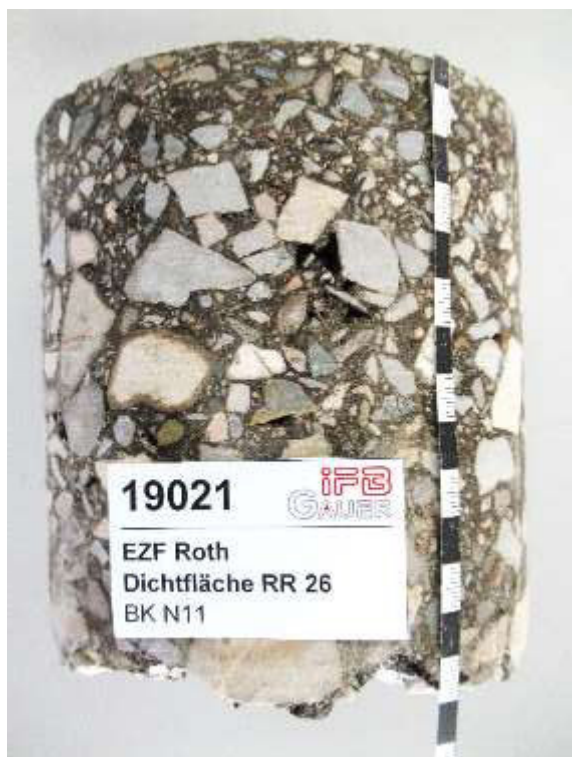
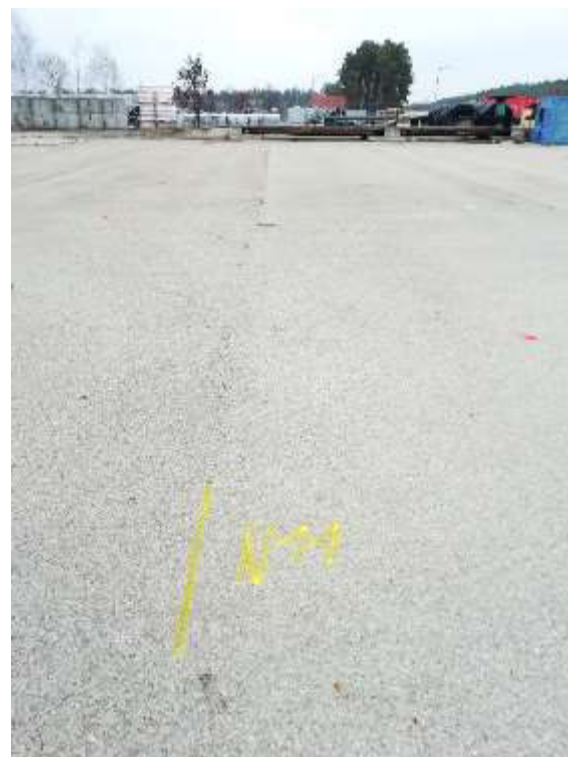
Die Untersuchung des Bohrkerns N11 welche aus einer Naht zwischen fertiger Bahnen entnommen wurde, zeigt keinen Rissverlauf sowie eine ausreichend verdichtete Naht mit einem Hohlraumgehalt von 2,6 Vol.-%. Dies lässt auf eine Heiß-An-Heiß-Ausführung schließen.

Entnahmestelle	N 11	Deckschicht	Tragschicht
Schichtdicke	[cm]	2,5	11,5
Raumdicke	[g/cm ³]	2,383	2,373
Rohdicke	[g/cm ³]	2,446	2,537
Hohlraumgehalt	[Vol.%]	2,6	6,5
Risstiefe	[cm]

Abbildung 9.1: Bohrkern N11

Abbildung 9.2: Bohrkernprofil N11

Abbildung 9.3: Entnahmestelle N11

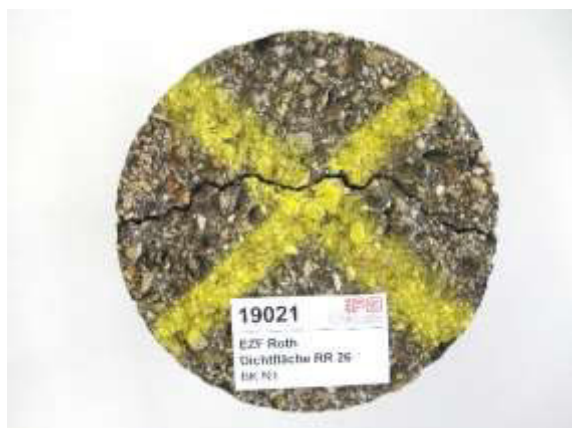
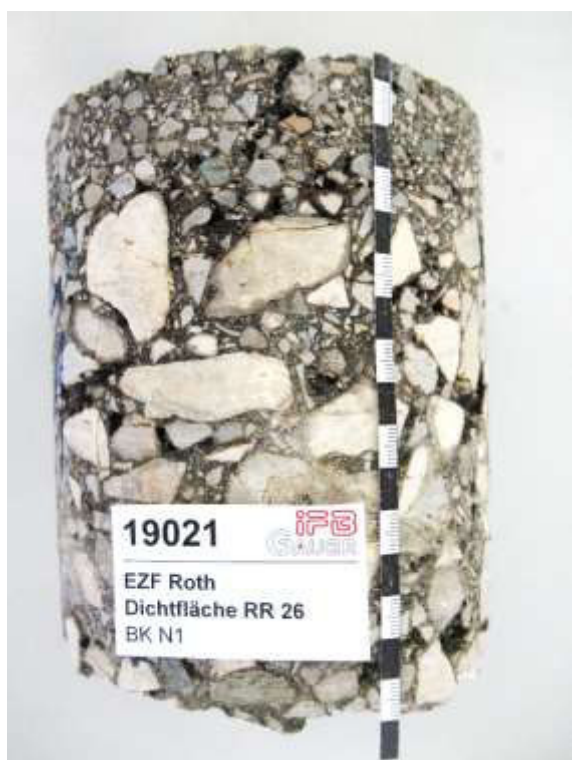
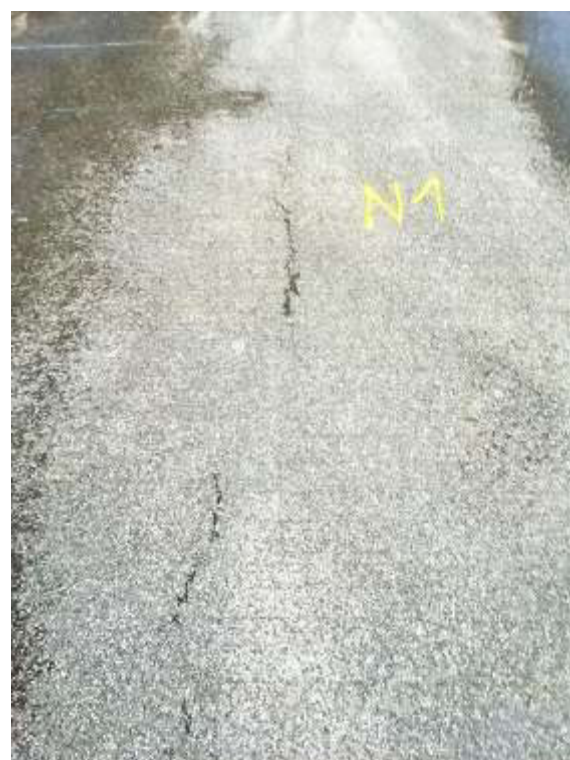
Entnahmestelle	N 1	Deckschicht	Tragschicht
Schichtdicke	[cm]	3,2	12,0
Raumdichte	[g/cm ³]		
Rohdichte	[g/cm ³]		
Hohlraumgehalt	[Vol.%]		
Risstiefe	[cm]	1,5	
Bemerkung

Abbildung 10.1: Bohrkern N1

Abbildung 10.2: Bohrkernprofil N1

Abbildung 10.3: Entnahmestelle N1

Für die Beurteilung hinsichtlich der Dichtigkeit von Rissen, Fugen und Nähten ist anhand der Untersuchungen von dichten Heiß-An-Heiß-Nähten auszugehen. Oberflächlich sichtbare Risse, Fugen und offene Nähte sind als undicht zu bewerten und gegebenenfalls besonders zu behandeln.

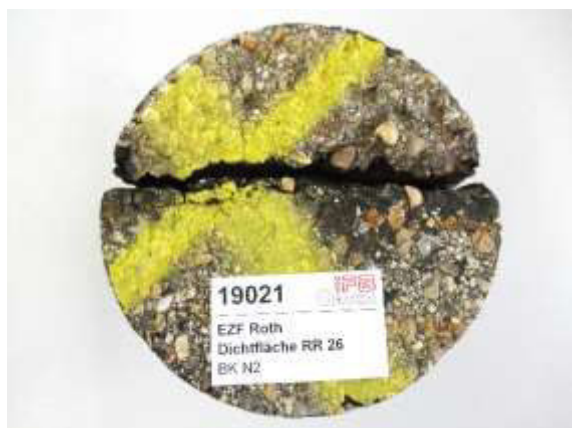
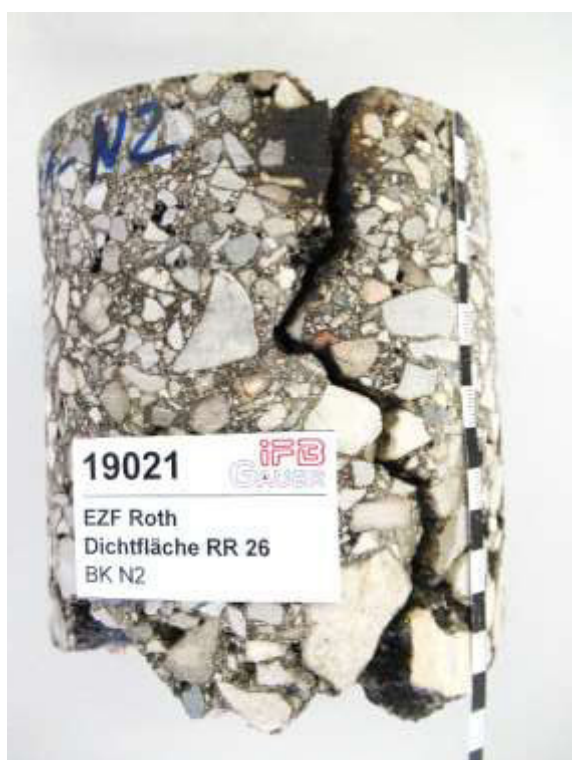
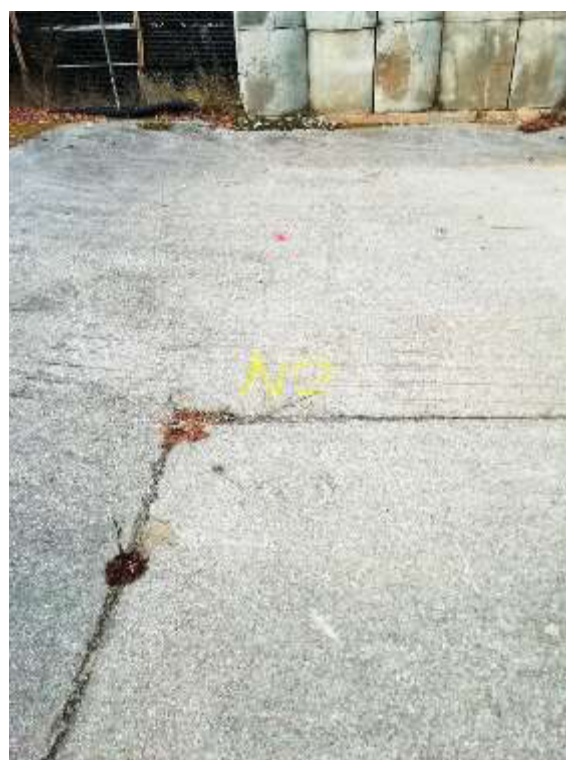
¹⁾ Riss durch die gesamte Befestigung

Entnahmestelle	N 2	Deckschicht	Tragschicht
Schichtdicke	[cm]	4,3	10,4
Raumdicke	[g/cm ³]		
Rohdicke	[g/cm ³]		
Hohlraumgehalt	[Vol.%]		
Risstiefe	[cm]	14,7	
Bemerkung

Abbildung 11.1: Bohrkern N2

Abbildung 11.2: Bohrkernprofil N2

Abbildung 11.3: Entnahmestelle N2
