Bericht Nr. 19021-B1-I

Entsorgungszentrum Franken – Gelände Regensburger Ring 26 Errichtung eines Betriebes zur zeitweiligen Lagerung (Zwischenlagerung) und zum Umschlag von nicht gefährlichen und gefährlichen Abfällen

Beurteilung der Dichtigkeit und Tragfähigkeit der bestehenden Asphaltbefestigung

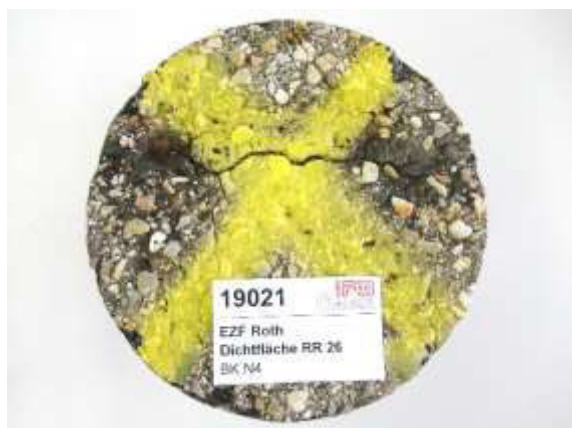
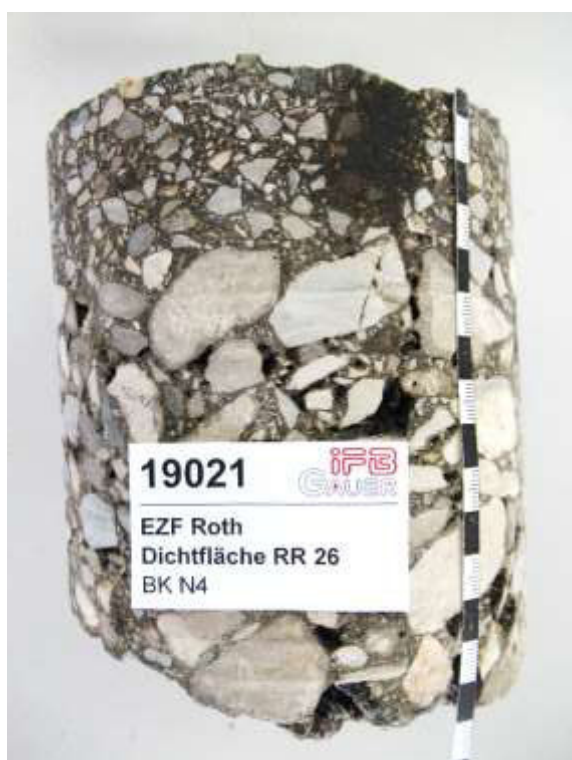
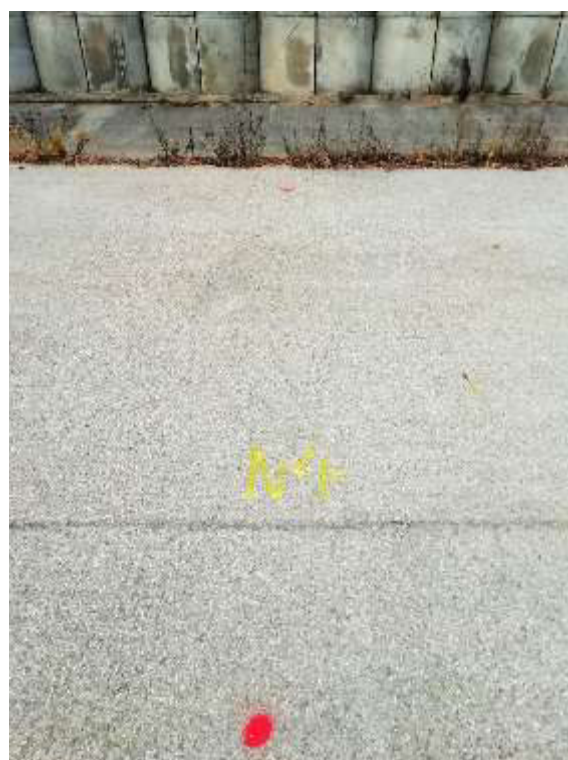
Entnahmestelle		N 4	
Schichtdicke	[cm]	Deckschicht 3,6	Tragschicht 11,5
Raumdicke	[g/cm ³]		
Rohdicke	[g/cm ³]		
Hohlraumgehalt	[Vol.%]		
Risstiefe	[cm]	3,0	
Bemerkung

Abbildung 12.1: Bohrkern N4

Abbildung 12.2: Bohrkernprofil N4

Abbildung 12.3: Entnahmestelle N4

Für die Beurteilung hinsichtlich der Dichtigkeit von Rissen, Fugen und Nähten ist anhand der Untersuchungen von dichten Heiß-An-Heiß-Nähten auszugehen. Oberflächlich sichtbare Risse, Fugen und offene Nähte sind als undicht zu bewerten und gegebenenfalls besonders zu behandeln.

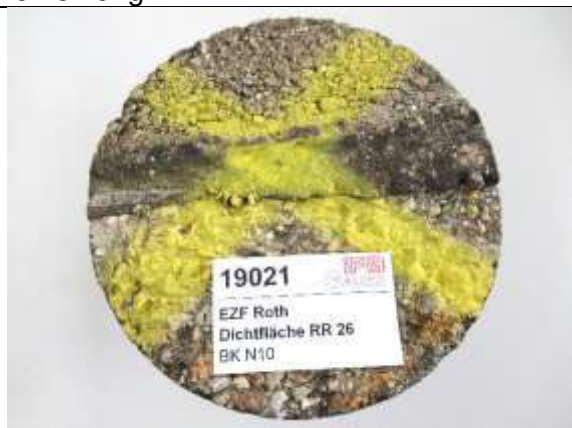
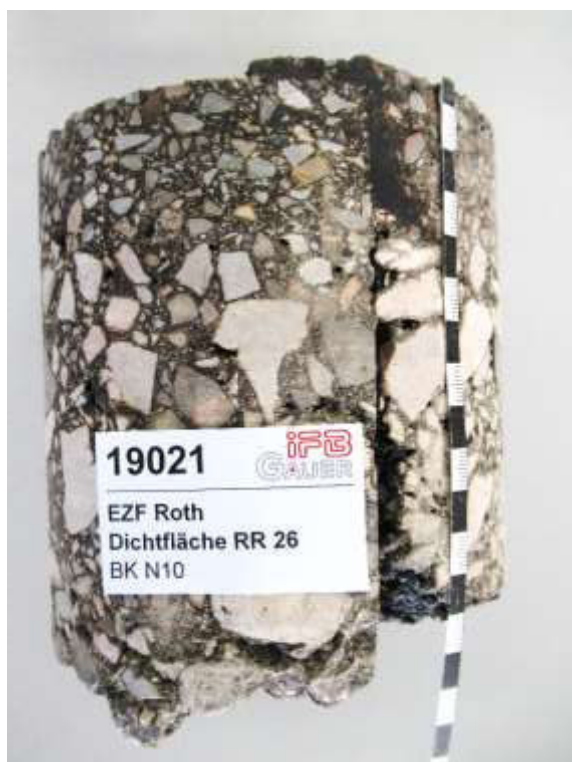
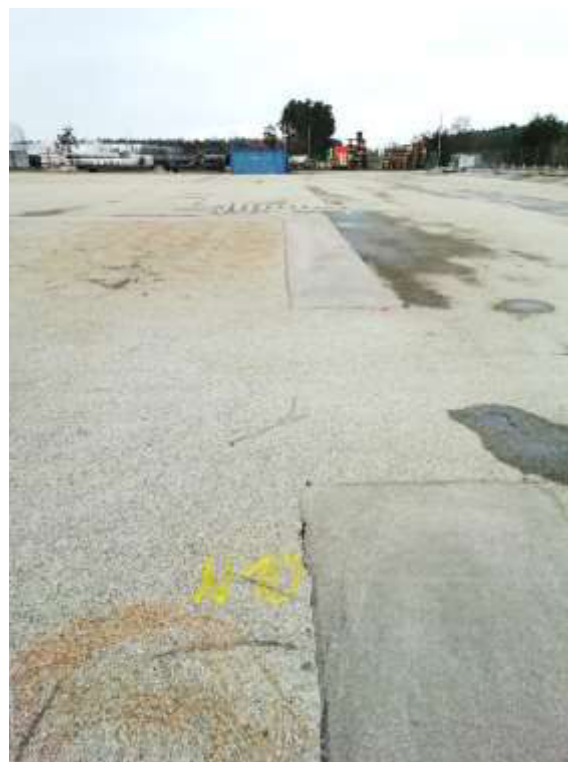
¹⁾ Riss durch die gesamte Befestigung

Entnahmestelle	N 10	Deckschicht	Tragschicht
Schichtdicke	[cm]	3,3	11,2
Raumdicke	[g/cm ³]		
Rohdicke	[g/cm ³]		
Hohlraumgehalt	[Vol.%]		
Risstiefe	[cm]	14,5

Abbildung 14.1: Bohrkern N10

Abbildung 14.2: Bohrkernprofil N10

Abbildung 14.3: Entnahmestelle N10

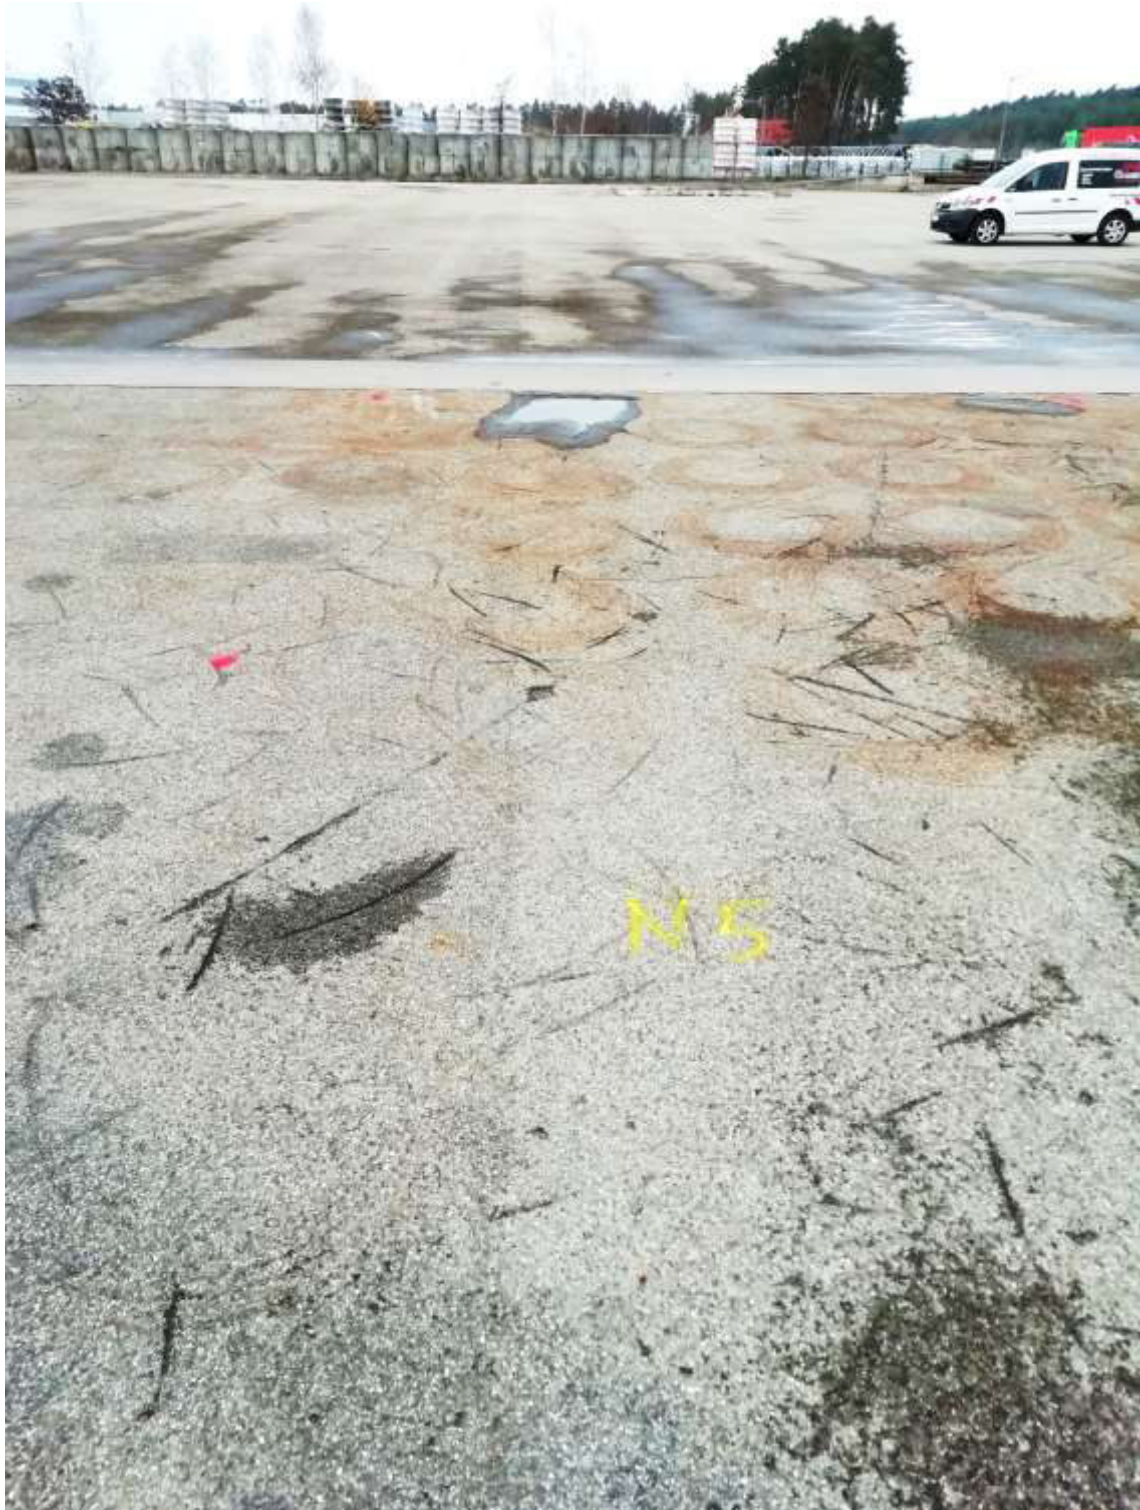
Entnahmestelle	N 5	
Bemerkung		oberflächliche Kratzer und Einrisse aus Abnutzung

Abbildung 16: Rissituation N5

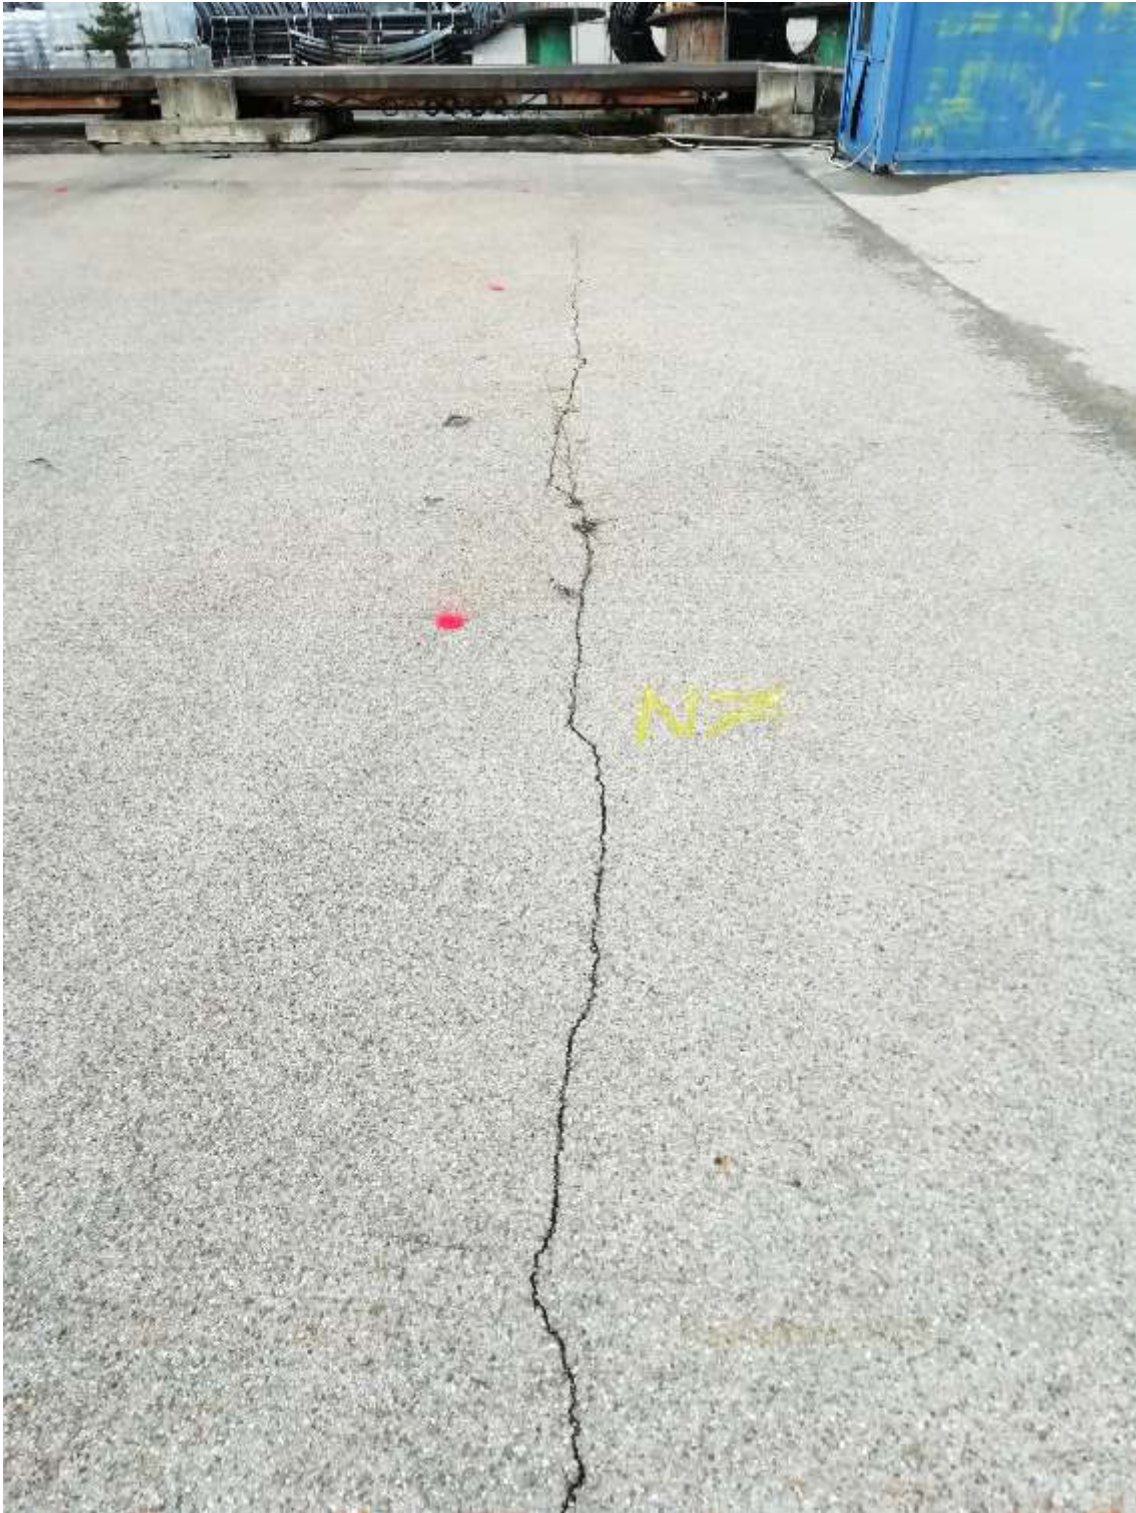
Entnahmestelle	N 7
Bemerkung	Gerichteter längsriss mit Bewuchs

<p>Abbildung 18: Rissituation N7</p>

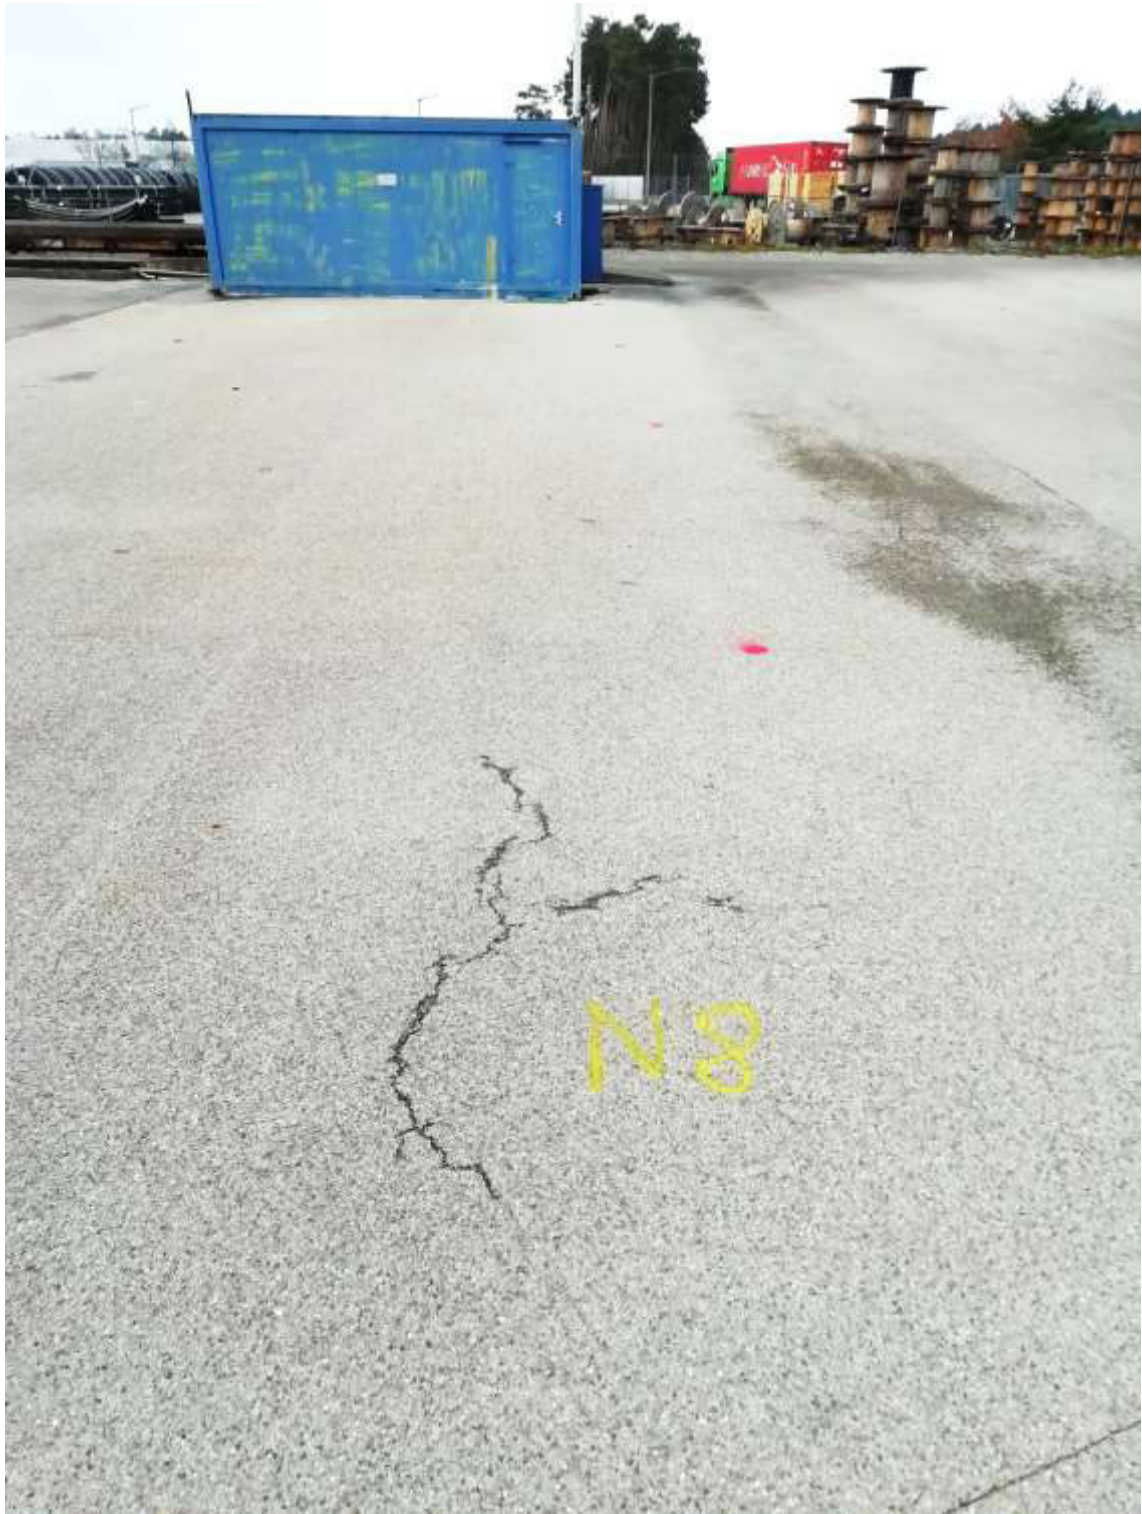
Entnahmestelle	N 8	
Bemerkung		Netzriss in freier Fläche

Abbildung 19: Rissituation N8
