**Antrag auf Erteilung einer Bewilligung nach  
§ 8 WHG zum Entnehmen, Zutagefördern,  
Zutageleiten und Ableiten von Grundwasser  
aus den Brunnen HIP-IX und HIP-X  
zur Trinkwasserversorgung**

Projekt-Nr.: **306253**

**Erläuterungsbericht**

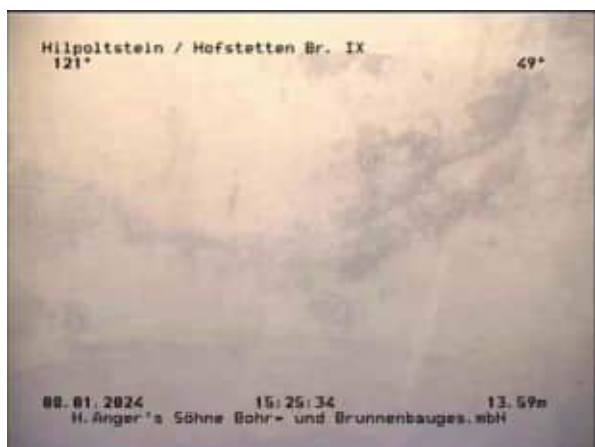
Distanz: 13.59m Foto Nr.: 9  
Ablagerungen manganhaltig

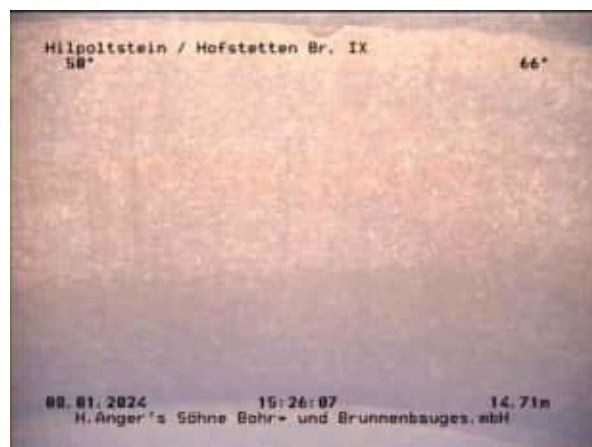
Distanz: 14.71m Foto Nr.: 10  
Ablagerungen eisenhaltig

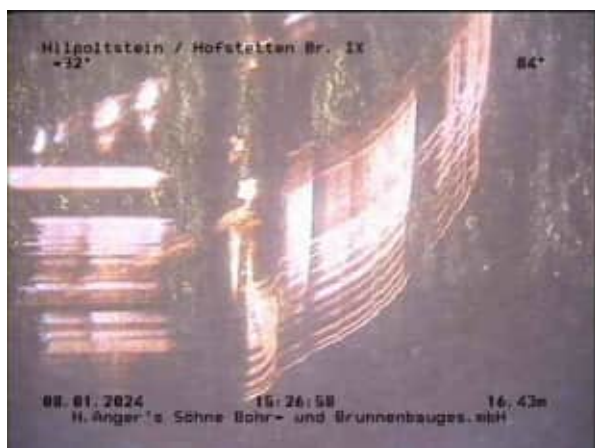
Distanz: 16.43m Foto Nr.: 11  
Scheuerstelle

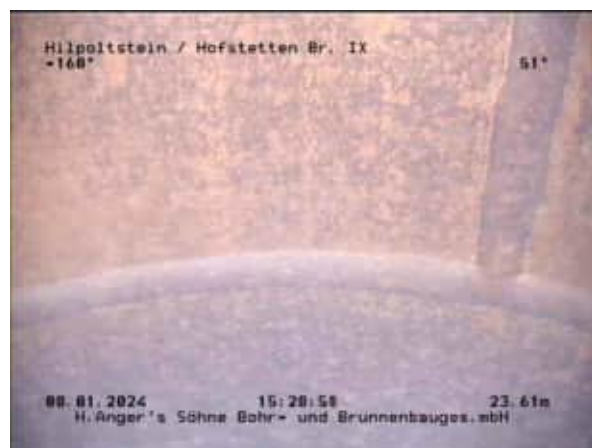
Distanz: 23.61m Foto Nr.: 12  
Ablagerungen eisenhaltig

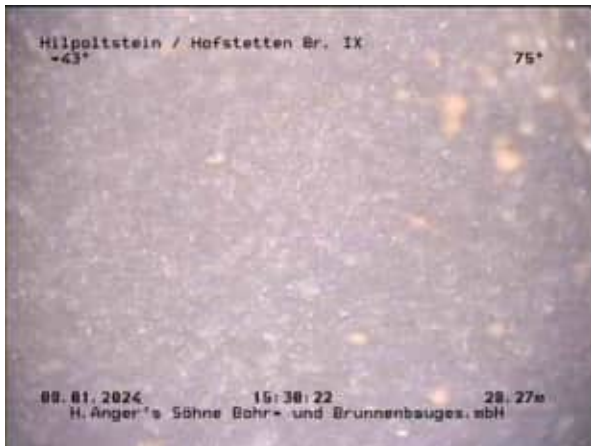
Distanz: 28.27m Foto Nr.: 13  
Ablagerungen manganhaltig

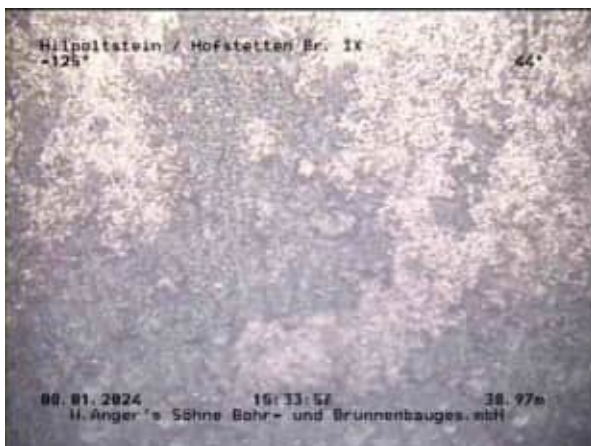
Distanz: 38.97m Foto Nr.: 15  
Ablagerungen feinsandig

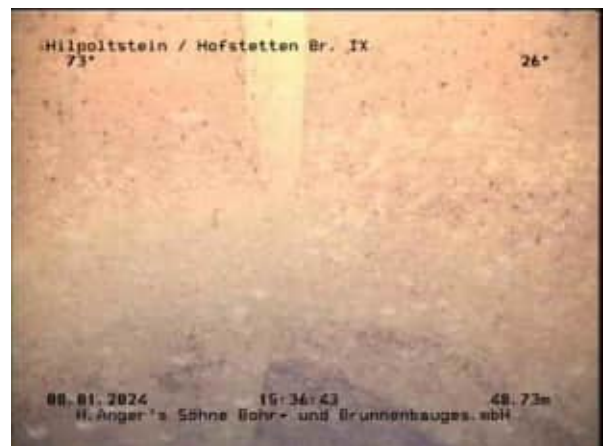
Distanz: 48.73m Foto Nr.: 16  
Ablagerungen eisenhaltig

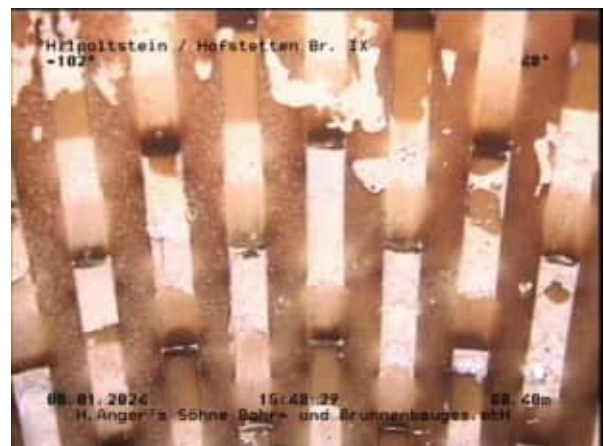
Distanz: 88.40m Foto Nr.: 28  
 Ablagerungen kalkhaltig

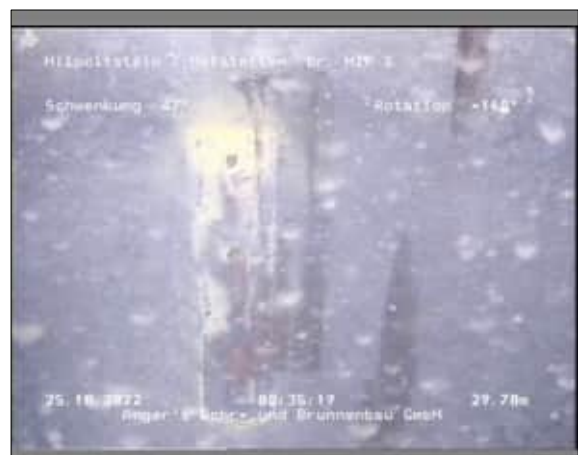
Foto: 1\_1\_12\_A.JPG  
29,70m, Scheuerstelle

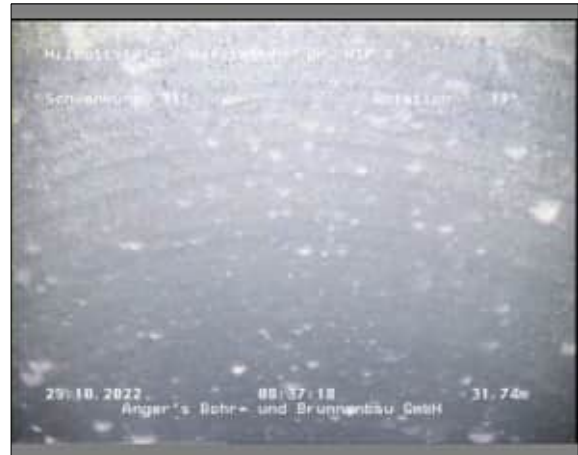
Foto: 1\_1\_13\_A.JPG  
31,74m, Ablagerungen kalkhaltig

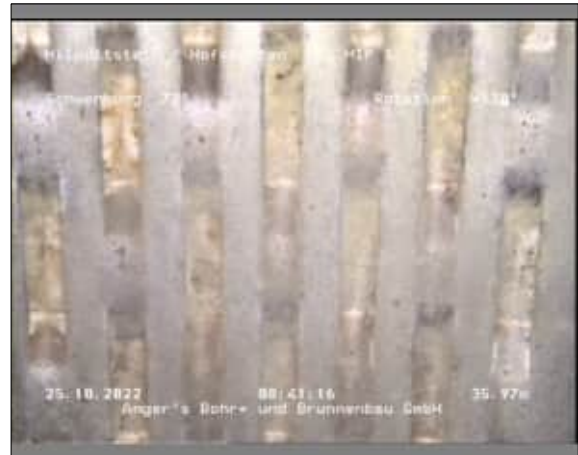
Foto: 1\_1\_16\_A.JPG  
35,97m, Filterschlitzte geschlossen
