**Dokumentation Grabenverlauf zur Kleinen Roth (Fotos vom 17.03.2025)**

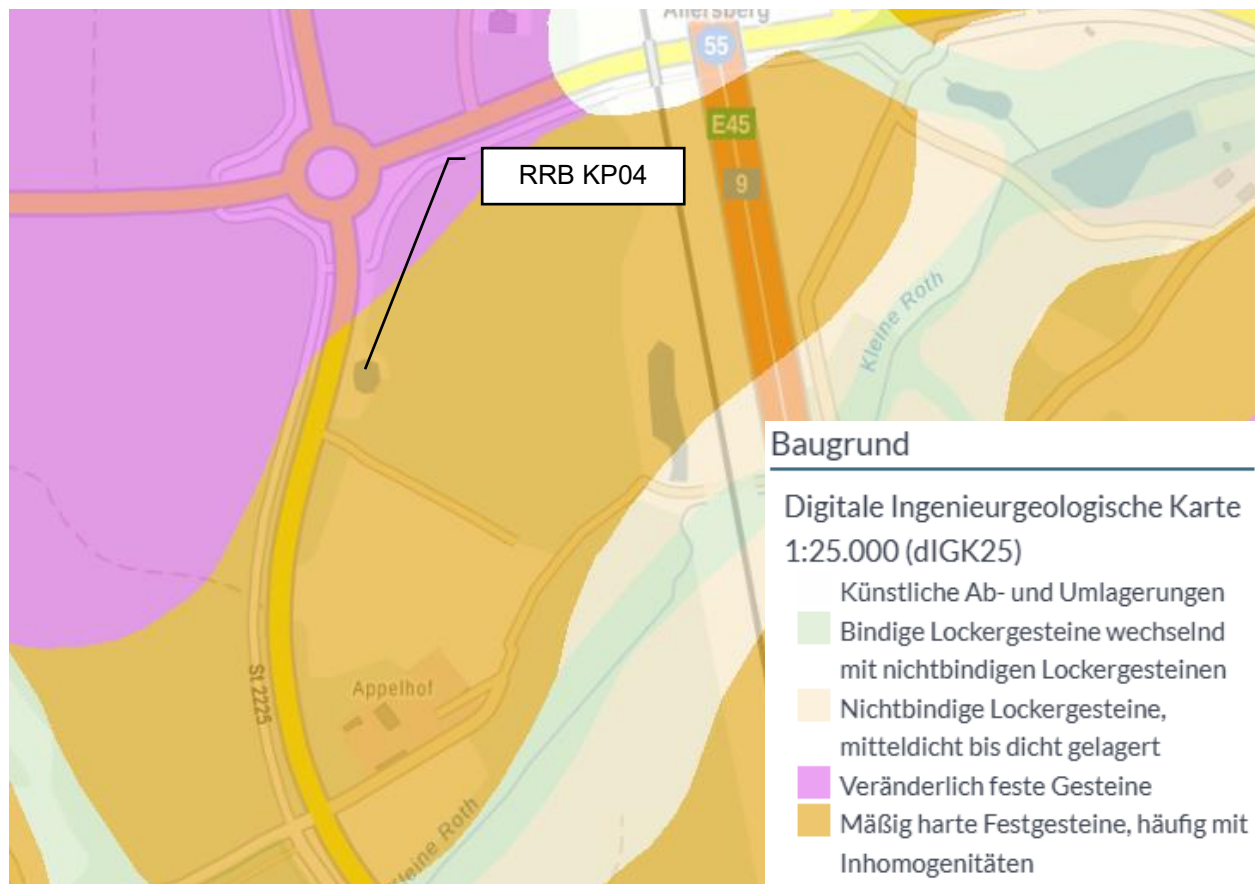
### Auszug aus der ingenieurgeologischen Karte des UmweltAtlas

Anhand der Ortsbegehung konnte nur stellenweise eine Grabenführung und ein Fließweg festgestellt werden. Ab Bild 6 konnte ausschließlich eine breitflächig vernässte Fläche festgestellt werden. Es ist also davon auszugehen, dass das anfallende Niederschlagswasser nicht in die *Kleine Roth* eingeleitet wird, sondern auf der ursprünglich gedachten Transportstrecke bereits versickert. Zwar liegen laut ingenieurgeologischer Karte mäßig harte Festgesteine vor, dennoch ist nicht auszuschließen, dass im Bereich der Sickerstrecke nicht bindige Böden vorliegen.

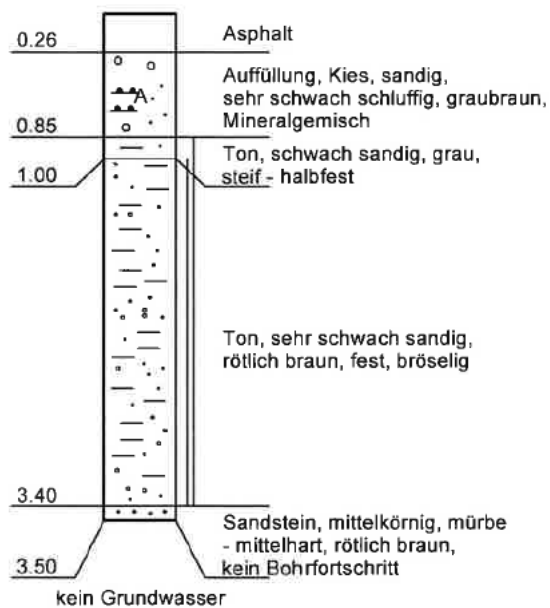
## B 21

Bei Bodenaufschlüsse im Bereich des Kreisverkehrs KP04 wurden bereits in den oberen Schichten bindige und nicht bindige Böden vorgefunden.

Ansatzhöhe +395,13 mNN

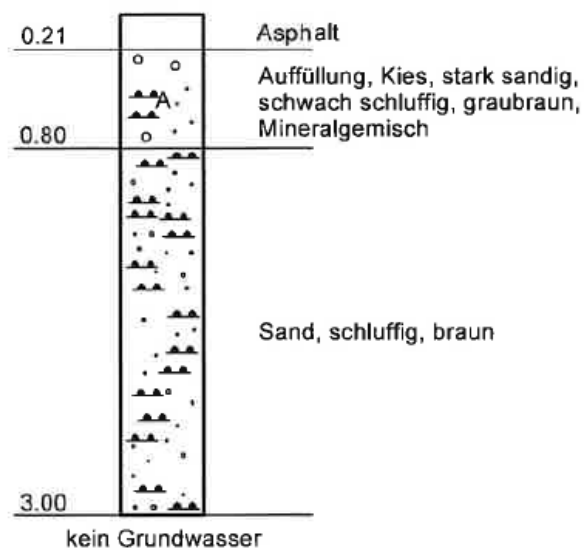
## B 24

Ansatzhöhe +391,37 mNN

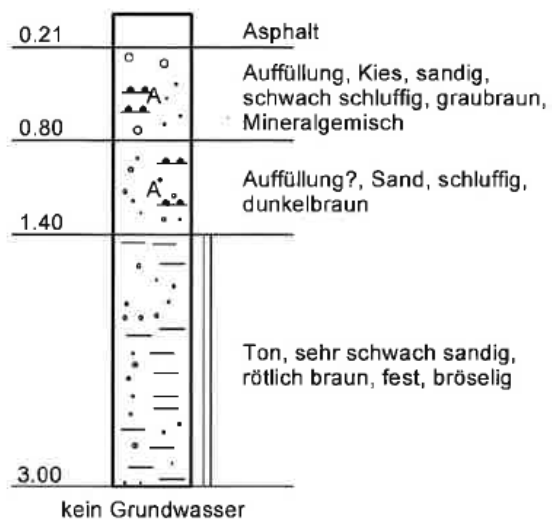
## B 25

Ansatzhöhe +391,70 mNN
